宁夏华圣房地产开发集团有限公司
“9·17”一般高处坠落事故调查报告

吴忠市事故调查组

2023年10月

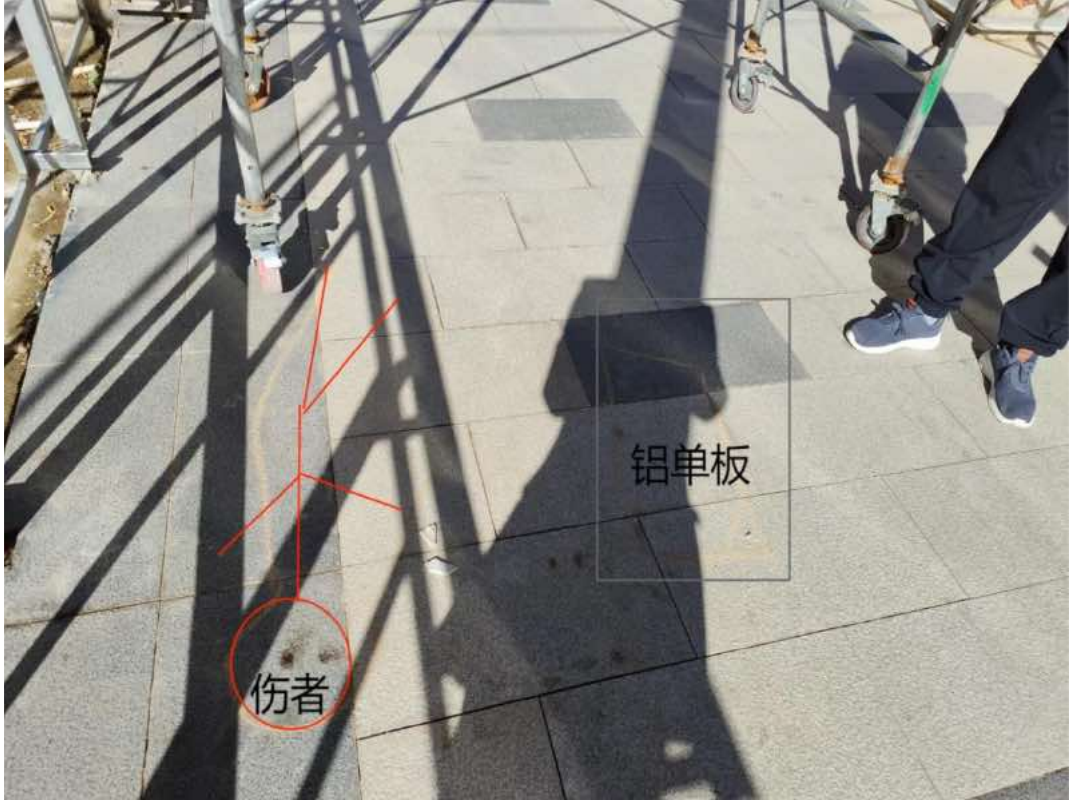
式操作平台高3.6米、长5.4米、宽0.9米，门厅顶面作业高度4.8米。操作平台作业层铺设了五块40cm*180cm的钢质挂式脚手板，出事处的脚手板有一块变形不平整、两块板中间有10cm的缝隙，上部无临边防护栏杆。移动式操作平台底部8个轮子的锁死装置齐全有效。

抢救时移走图1出事时使用的移动式作业平台

1.施工单位宁夏鸿通劳务有限公司无施工资质，未取得建筑施工企业安全生产许可证擅自从事建筑施工活动。施工现场未配备施工管理人员和安全管理人员，工人高处作业安全不受控。作业使用的移动式操作平台上部未设置防护栏杆。
