浏阳市忆江南烟花制造有限公司“3·21”火药爆炸事故调查报告

2022年3月21日上午10时43分许，浏阳市官桥镇石灰嘴村境内的浏阳市忆江南烟花制造有限公司发生一起火药爆炸事故，造成1人死亡，直接经济损失120万元（事故罚款除外）。

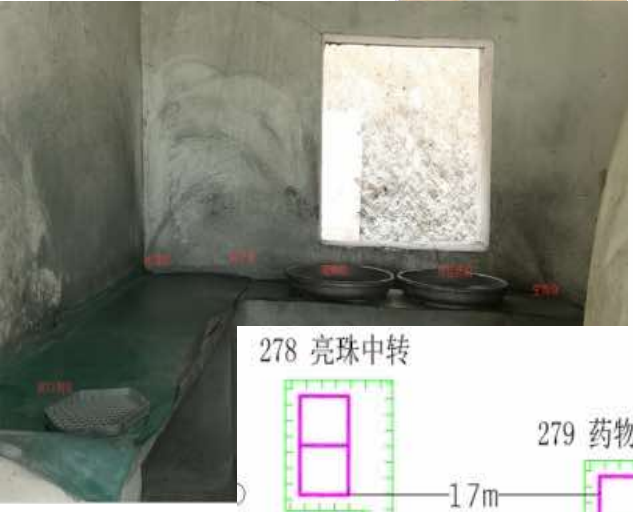
图 1　10 时 43 分 41 秒 280 号工房视频　　图 2　10 时 43 分 42 秒 280 号工房视频

2022年3月21日上午8时许，唐X光（死者）到280号装药工房上班，打扫卫生并做好相关准备后，分别从281号存药洞、279号药物中转间领取开包药和亮珠，然后，在工作台用“二合一（上下）”模具填装内筒，先在模具内依次装上开包药和亮珠，再将空筒（饼）套在模具上，随即将模具和空筒（饼）一起翻转过来，并稍作摇晃后将其放置在工作台面，如此反复装完6饼后，用筛子逐一筛入锯木屑，再用固引剂封口后送入药筒（饼）中转间，即完成一轮操作（约需3—4分钟），如此往复作业。上午10时41分许，唐X光在领用一箱亮珠和1瓢开包药后，继续内筒装药作业至10时43分许，

发生爆炸，

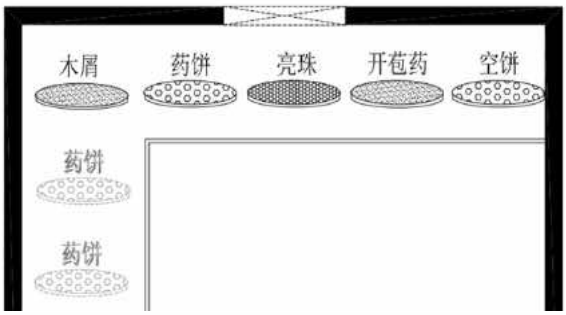
，下午4时空位置，坐东南钢凹轮，设计面积3.2×3.2＝10m²，危险等级1.1一级，设计限药量3kg，限员1人。工房镶嵌在自然山体开挖的防护屏障内，工房采用钢筋混凝土现浇框架结构（左右后三面墙体为红砖砌体结构，无前墙，后墙开有安全窗），混凝土现浇屋顶，钢屋架彩钢瓦屋盖，水泥地面。工房内靠后墙体处设置有工作台，工房前有通向左右工房的风雨棚。事故发生后，工房主体和钢屋架彩钢瓦屋盖呈下沉式垮塌，后侧工作台下方位置水泥地面炸松、裂缝，地面无明显炸坑，工作台断裂，工房正前向风雨棚倒塌，周边工房无影响。

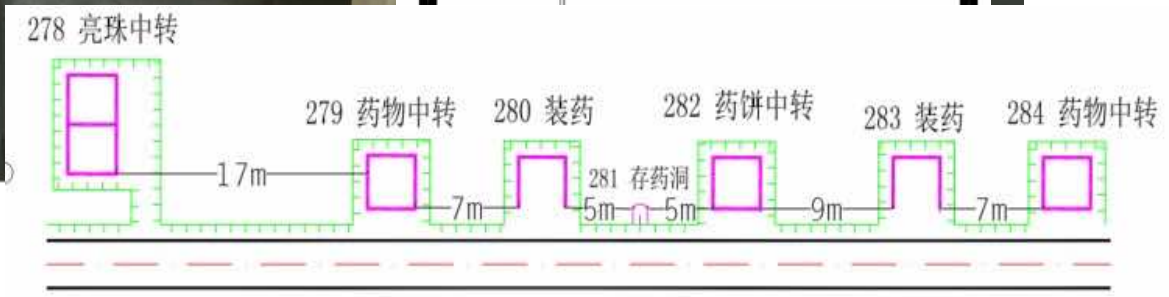
图 6　二合一（上下）装药模具

280号工房为组合烟花内筒装药间，其具体工艺：作业人员先到工房右侧（以面向280工房为参照，下同）的281号存药洞领取开包药（药物成分：高氯酸钾、硝酸钡、铝粉、铝镁合金粉、硫磺、钝感剂），再到左侧的279号药物中转间领取亮珠，分别倒入工作台面上已垫好牛皮纸的防静电塑料盆内；之后到工房门口分别拿取锯木屑和固引剂倒放在工作台面上，并在工房内拿取空筒放置在工作台右侧，随即开始内筒装药操作。先用底模在塑料盆内装上开包药，并用手抹平；再在底模上面套好上模（穿孔模，又叫面模）后，在另一塑料盆内装上亮珠，并用手抹平；之后将空筒（饼）套在模具上，随即将模具和空筒（饼）一起翻转过来，并稍作摇晃使模具内的药物充分填充至空筒（饼）内后，将其放置在工作台面左侧。如此反复装完6饼后，用筛子逐一将锯木屑筛入药筒（饼）内，再用固引剂封口后，用托盘将已封口的药筒（饼）送入工房右

经专家综合分析，事故直接原因可以排除明火、电气起火、雷电、静电和撞击引起。分析结论如下：2022年3月21日，浏阳市忆江南烟花制造有限公司280号装药工房火药爆炸事故原因是死者唐X光从已装好的药饼上取出模具并分开上下模的瞬间，因双手用力不均，导致上下模挤压、摩擦并引燃附着在模具上的药尘，进而引发爆炸。

280号装药工房装药工唐X光（死者）使用“二合一（上下）”模具装开包药、效果药作业，其从已装好的药饼上取出模具并分开上下模的瞬间，因双手用力不均，导致上下模产生挤压、摩擦并引燃附着在模具上的药尘，进而引发爆炸。

行动，深入排查整治各类安全隐患问题；要全面加强风险防范和安全管控，特别是加强组合烟花（小礼花）产品内筒装（筑）药安全风险防范，强化对使用模具填装药作业的管理，坚决防范类似事故发生。
