重庆武仙建筑工程有限责任公司“1·4”车辆伤害事故调查报告

重庆武仙建筑工程有限公司“1·4”车辆伤害
事故联合调查组
2023年2月6日

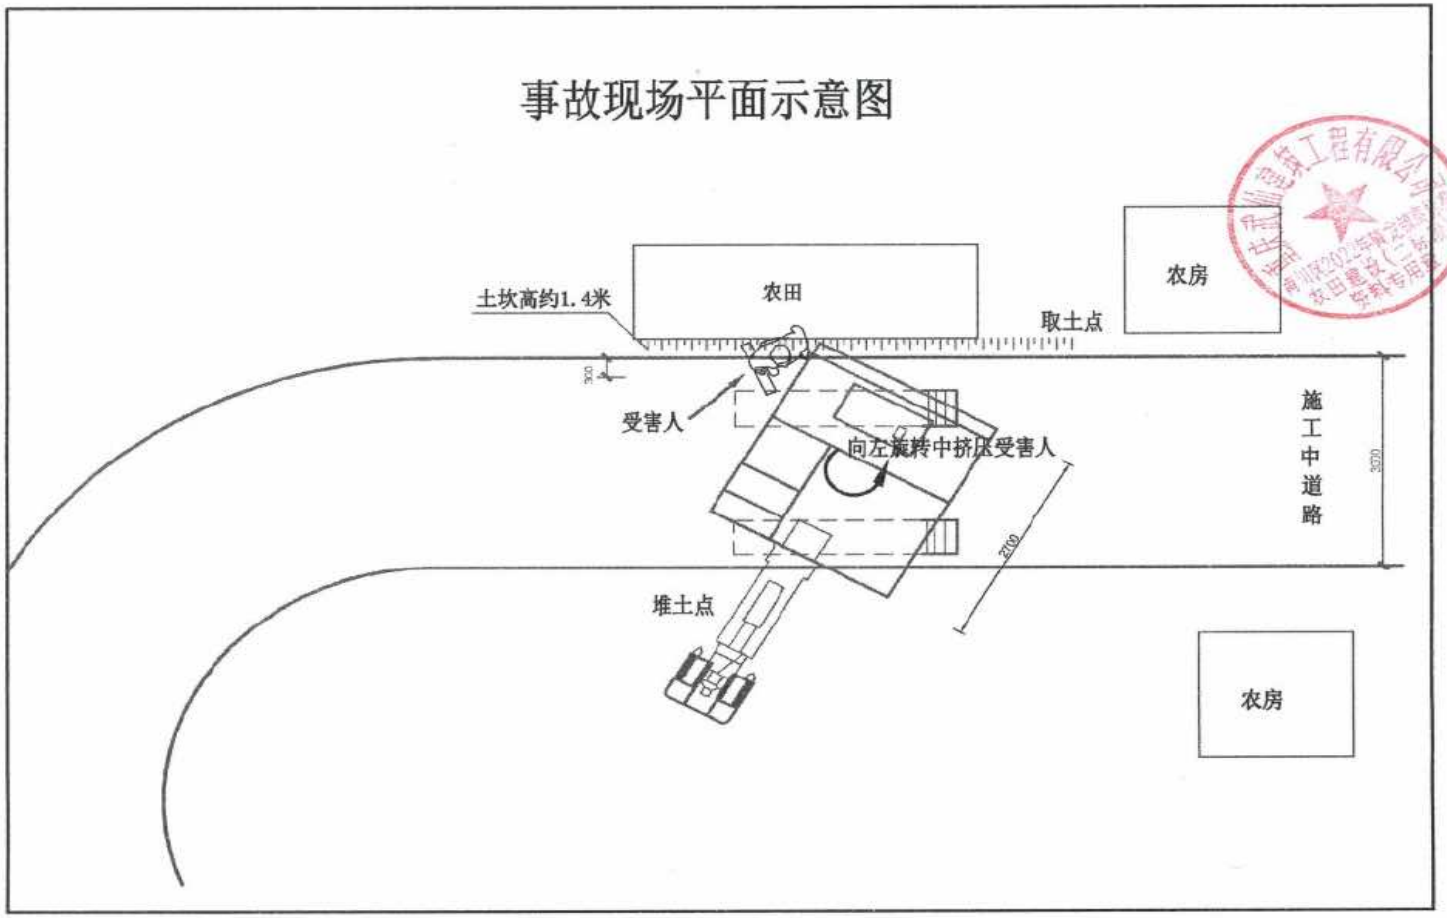
面示意图

事故发生在骑龙镇清水村3组高标准农田建设项目2标段施工现场，公路路面为浇筑整平后未干的混凝土路面，杨**倒下的位置位于挖机头和挖机臂右后方的土坎边（高约1.5米），挖机机身（长约3米、宽约2.2米、高约2.5米）、挖机完好，无损伤，挖机和地面、土坎均无血迹。

后经调查组调查及询问事故有关人员，得知：重庆武仙建筑工程有限公司临时聘用的挖掘机驾驶员李*在操作挖机转向过程中（挖机未行进），工人杨**突然从挖机靠近土坎一侧窜出，被挖机驾驶室尾部挤压后受伤。
