潍坊寿光潍坊金石生物科技有限公司“10·12”较大中毒事故调查报告

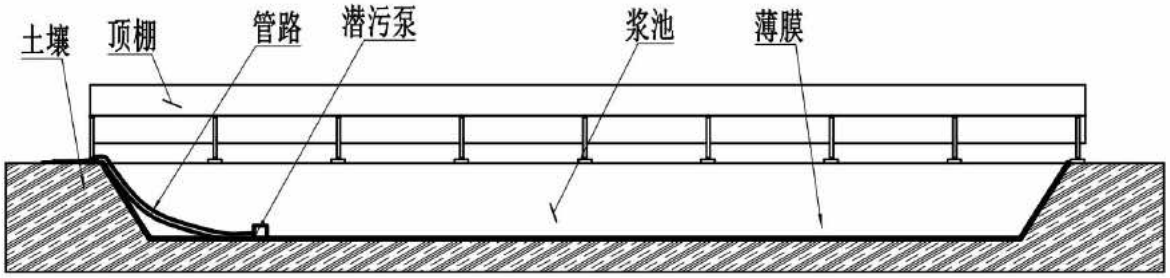
图 5 3 号浆池剖面图（纵向）

金石公司现有 4 座玉米浆池用于储存外购玉米浆，南侧是 1 号、2 号浆池，北侧是 3 号、4 号浆池。事故发生于 3 号浆池，为 2024 年初建设。3 号浆池整体呈倒梯形体结构，上部长 53.4 米、宽 16.6 米，底部长 48.1 米、宽 11.3 米，深 4.18 米。池底、池壁、池堰铺设两层覆膜编织布。浆池顶棚为坡顶，沿东西方向中间高两边低，采用钢结构焊接支架铺设单层彩钢板，长 55 米，宽 22 米，棚脊距池堰 3.7 米，棚边距池堰 0.5 米。

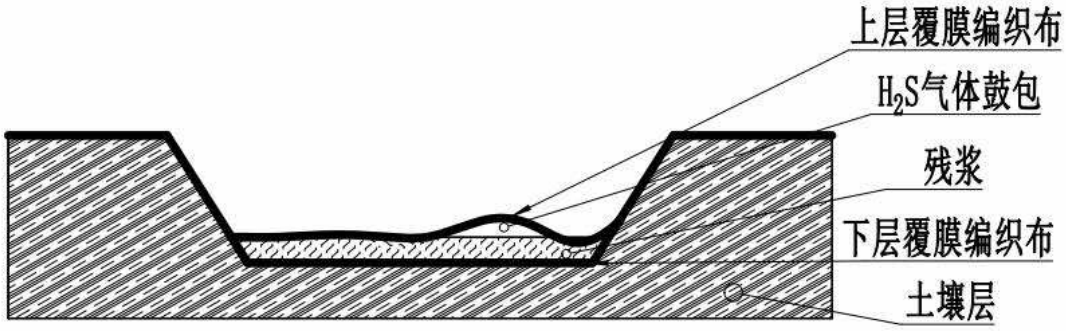
图 8 夹层鼓包示意图

3 号浆池初建时安装了钢管焊接、铺设塑料布和黑色防晒网的简易顶棚，在浆池土质基础上直接敷设一层覆膜编织布用于防渗。后因雨雪天气导致顶棚坍塌，损坏池底覆膜编织布，玉米浆液直接接触底部土壤。企业将 3 号浆池中玉米浆转入 4 号浆池储存后，在未彻底清理破损覆膜编织布上玉米浆的情况下，直接覆

盖了第二层覆膜编织布，且因降雨导致地下水反渗，3 号浆池底部覆膜编织布形成多处鼓包，影响浆池储存玉米浆。

1.硫化氢产生并积聚。事发 3 号浆池两层覆膜编织布之间残存的玉米浆[1]液混入了地下水等其他物质，玉米浆液中的蛋白质和亚硫酸盐长期在厌氧条件下存放，腐败发酵产生并在夹层鼓包内积聚了大量硫化氢气体[2][3]。

[2]经检测，鼓包内气体样本中硫化氢浓度 1350mg/m³，根据《硫化氢职业危害防护导则》（GBZT 259-2014），当硫化氢浓度达到 1000mg/m³时，很快引起急性中毒；达到 1400mg/m³时，可立即致人昏迷并呼吸麻痹而死亡。
