东莞长安生凡平五金塑胶有限公司
“6·7”一般中毒和窒息事故调查报告

东莞市政府事故调查组

2025 年 12 月

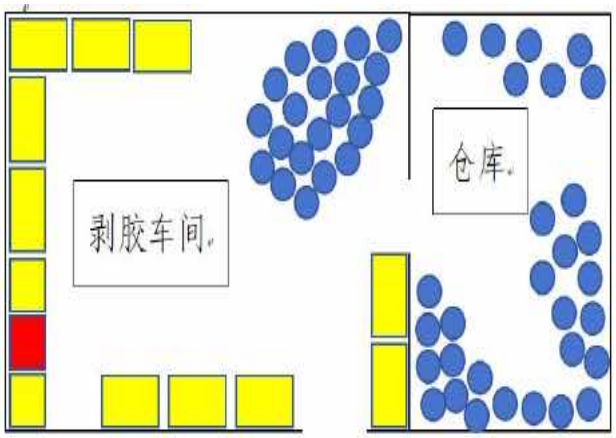
图 3 事故剥胶车间平面示意图

3.事发地点位于剥胶车间内左侧第二个剥胶箱（如图 3、图 5），该剥胶箱未设置盖板及其他防护措施，其规格约为长 1.02m、宽 0.72m、高 0.62m，箱内留存有二氯甲烷溶液。
