阳春市“2•19”围墙坍塌事故调查报告

阳春市“2·19”挡土墙坍塌事故调查报告

项目名称：阳春市广茂线K269+226潭水道口平改立项目绕行村道路面硬化工程（以下简称“路更化工程”）

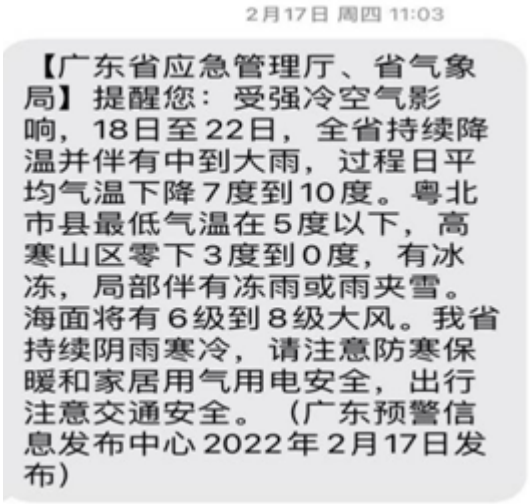
图3 事故发生当天天气情况

4.事故现场天气：雨天天气，温度11℃左右，微北风。

广东省应急管理厅、省气象局在2022年2月17日发布的预警信息（见图3）：18日至22日，全省将降温并伴有中到大雨，过程日平均气温下降7度到10度。

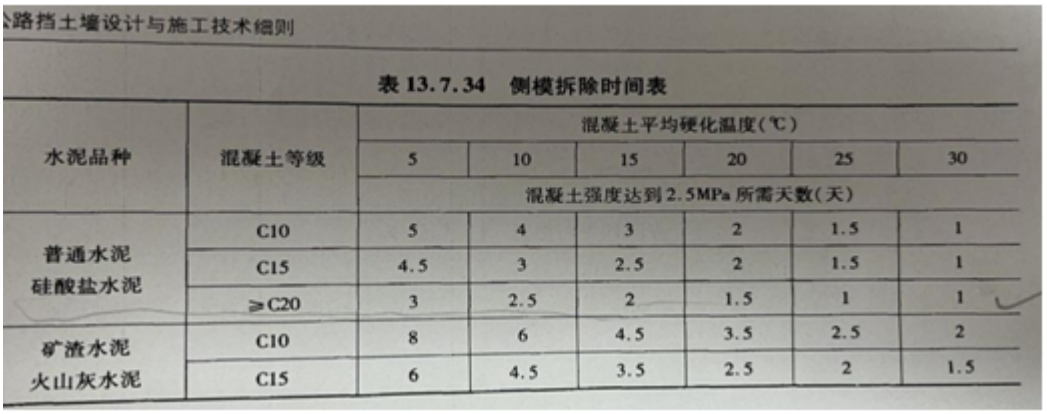
图4 《公路挡土墙设计与施工技术细则》表13.7.34

根据《公路挡土墙设计与施工技术细则》中第13.7.34条如混凝土浇筑的间歇时间已超过前层混凝土初凝时间或重塑的时间，则应停止浇筑，需等前层混凝土达到一定强度，按工作缝进行处理后，方可继续浇筑。混凝土达到2.5MPa强度所需的硬化时间，应根据工地实际资料决定，如无可靠试验资料，可按表13.7.34（见图4）所列数据采用。

由于该工程未提供可靠试验资料，现根据该路面硬化工程《施工图设计》所采用C25混凝土，及阳春市2022年2月18日室外温度12-18℃、2月19日室外温度7-11℃。判断该工程挡土墙侧模拆除标准间隔不少于2天。

该路面硬化工程挡土墙项目实际拆模时间：挡土墙混凝土在2022年2月18日下午浇筑完成，拆模时间为2月19日早上，间隔不足2天，混凝土强度不足2.5MPa，不符合拆模混凝土强度标准。

肖*、周*、吴*、刘*四人在挡土墙的混凝土强度不足2.5MPa时进行拆模，安全意识缺失、冒险作，违反《公路挡土墙设计与施工技术细则》中第13.7.34条规定。肖*、周*等人上述行为违反安全生见章制度和操作规程，是导致事故发生直接原因。
