【事故调查报告】安徽淮南淮南矿业（集团）有限责任公司顾桥煤矿“2·5”一般机电事故调查报告

国家矿山安全监察局安徽局事故调查组

2023年3月22日

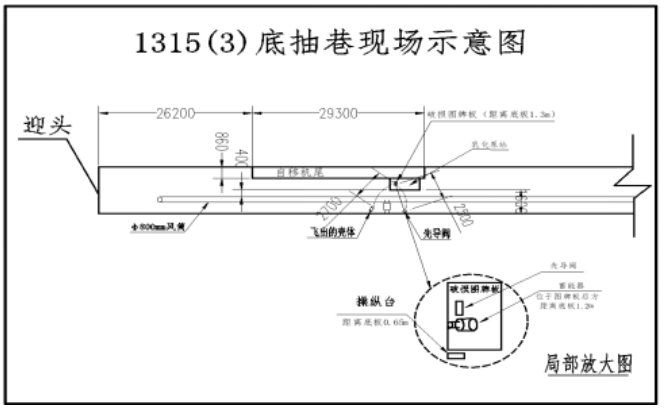
图1 1315（3）底抽巷现场示意图

事故发生在北二采区1315（3）底抽巷掘进工作面迎头自移机尾操纵阀组处。（如图1所示）

（1）巷道支护完好、通风正常，无积水淤泥，照明正常，行人通道畅通（图2），自移机尾操纵阀组距行人侧巷帮2.5m。
