关于西乡街道富华社区深圳云上汤泉酒店拆除工程“2·12”一般高处坠落事故调查报告

发布时间：2023-05-17　　稿件来源：深圳市宝安区应急管理局

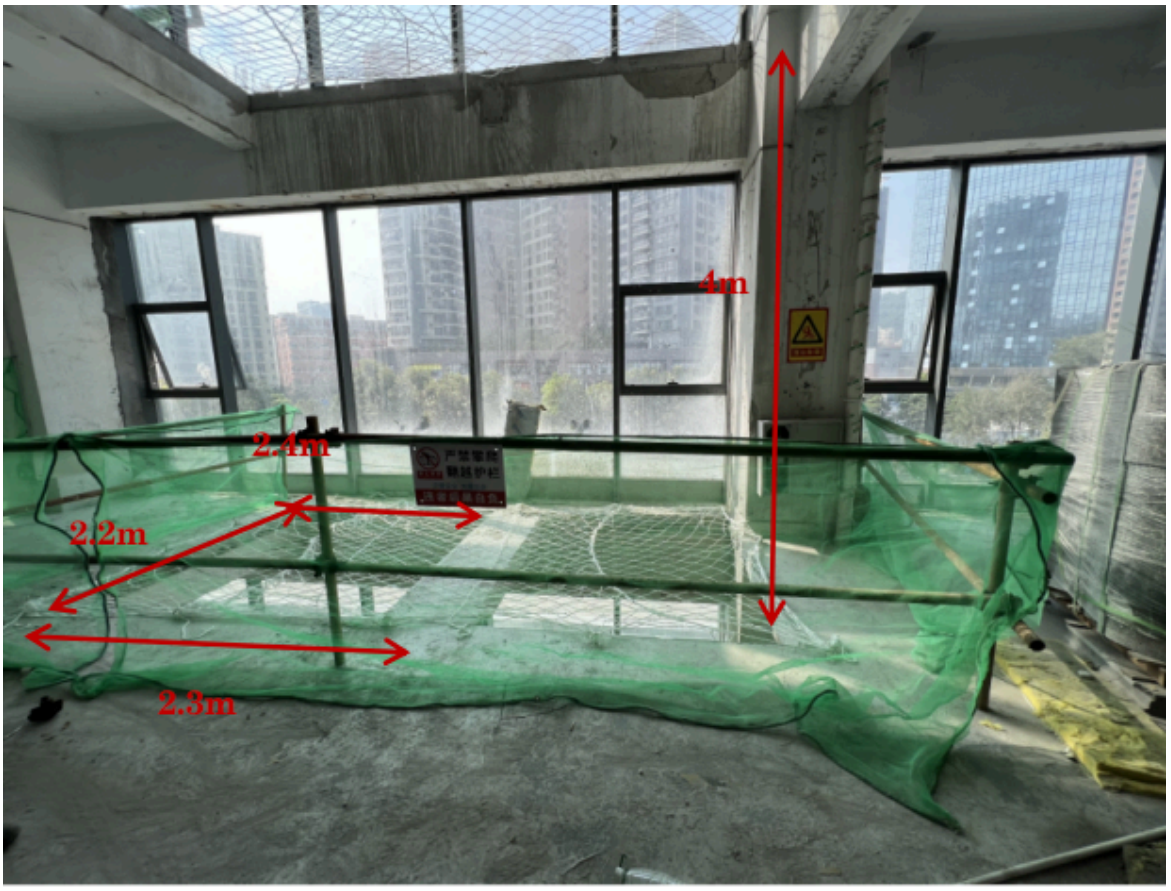
图2 宝运达物流园综合楼三层楼板切割处

2023年2月12日8时30分许，韦敬堂（死者）与钟敬两人来到宝运达综合楼A栋4楼进行楼板切割作业，何富立、孟泰瑞两人则负责将切割好的泥块清理到一楼。14时许，韦敬堂负责在3楼使用切割机切割楼板（与涉事楼板相邻，中间有一条连接梁，见图2），孟泰瑞则负责配合将切割好的楼板吊运至2楼后再分割成小块。17时50分许，韦敬堂对孟泰瑞说涉事楼板还需再切割一刀便可下班，便让孟泰瑞到3楼的西侧去帮另外两名工人，在韦敬堂独自一人对涉事楼板进行切割作业时，不慎与切割机一同垂直坠落并砸穿2楼楼板（四边已被切割过），随即坠落至一楼地面受伤。

（1）二层洞口勘察分析：二层洞口与三层洞口垂直且表面光滑，无任何撞击痕迹。

（2）涉事楼板偏离6米分析：涉事楼板有两个角以及板面出现破损，尤其两个角尖损坏，说明该板落下时撞击地面出现不规则运动，偏离应该垂直落下的位置。

（3）还原事故：事发前只有韦敬堂一个人作业（操作切割机）。3层涉事楼板四边已经被切割了三边，楼板已经处于悬挑状态，仅靠一边受力，此时韦敬堂未对涉事楼板按施工流程从钻孔里进行钢丝绳吊起且固定，继续对其切割。在切割第四边时和切割机一起坠落地面受伤致死。

事故直接原因：涉事楼板事前已被切割三边为悬挑状态，且未对涉事楼板采取加固防坠落措施。韦敬堂在未系安全带等安全防护措施的情况下，冒险站在涉事楼板进行切割作业，在切割涉事楼板第四边时楼板突然断裂与切割机一同坠落。

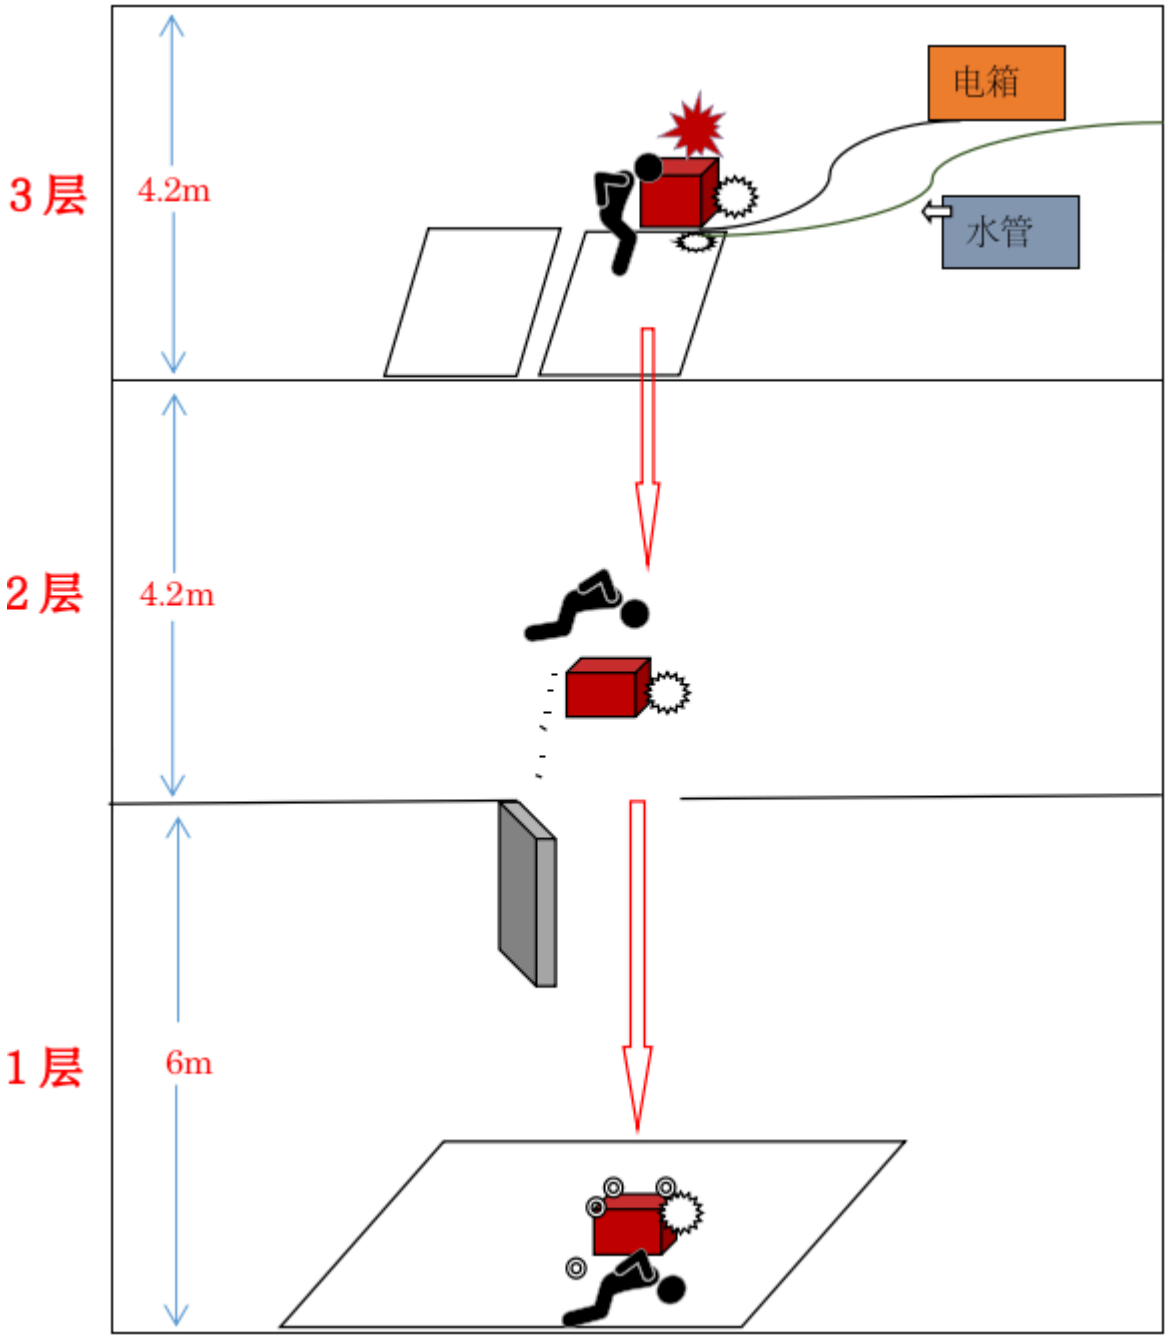
图3 模拟涉事工人坠落时的示意图

3.经现场勘查测量：（1）涉事楼板已从第3层坠落至第2层，距离洞口位置约6.2米，测得涉事楼板长度约为2.25米，宽度约为2.17米，厚度约为0.2米，与三楼切割的涉事洞口数据相吻合。（2）工人坠落位置及高度：工人坠落位置位于贯通洞口的正下方一楼地面，首层层高6米，2-3层层高4米，楼板厚约0.2米，计算出坠落高度约为10.4米。
