阳西塘口“12•3”一般车辆伤害事故调查报告

发布日期：2025-04-30 21:28:33 来源：阳西县应急管理局 阅读： 200

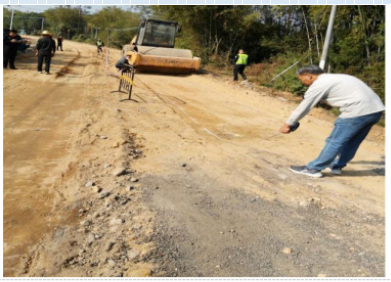
（七）涉事车辆机械行驶轨迹

1.悬挂粤J4*20号牌（套牌）两轮摩托车的行驶轨迹：2024年12月3日早上7时15分许，刘**驾驶该二轮邓*海和邓*霖两人，从塘口镇同由村委会皮垌村18号出发，沿阳西县道X847线桐油至塘口方向行驶，送其小行至上垌村牌楼门口路段时，靠左逆向行驶并跟着左边正在前方压实路面的压路机后面。7时30分许，行驶点。

2.振动压路机的行驶轨迹：2024年12月3日早上7时20分许，何**驾驶压路机，沿阳西县道X847线塘口驶，行驶至距离事发路段约200米后，开始在事故发生路段进行路面压实作业。
