娄底冷水江锡矿山闪星锑业有限责任公司南矿“4·28”一般冒顶片帮事故调查报告

2025年4月28日11时16分许，锡矿山闪星锑业有限责任公司南矿发生一起冒顶片帮事故，造成2人死亡，直接经济损失338.76万元。湖南省安全生产委员会办公室对该起事故调查挂牌督办。

经调查认定，该事故是一起作业人员违章作业,作业现场安全管理缺失导致的一般生产安全责任事故。

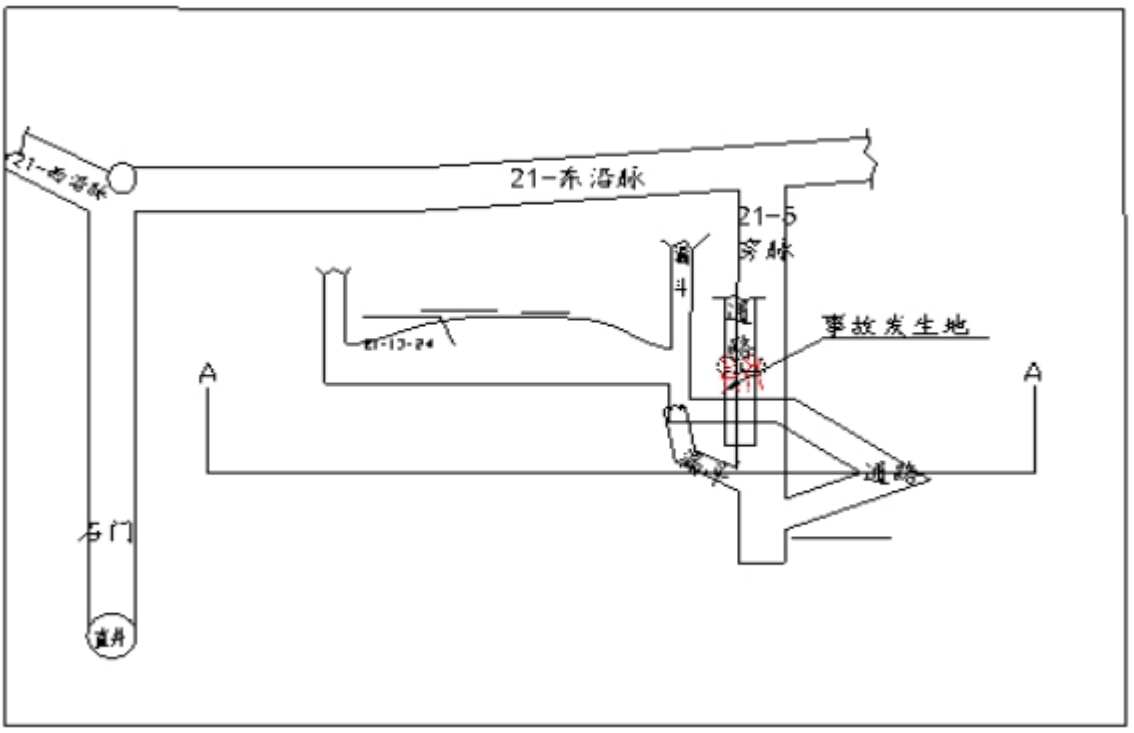
图1 南矿23中段21区段13采上通道平面图

事故发生在南矿23中段21平巷（区段）13采场（21-13采场）通风行人上山通道（以下简称13采上通道）。

13采上通道为13采场通风和安全出口，下联13采场，上接19平巷（区段）19-5运巷，于2025年1月24日贯通，斜长37m，坡度45°，巷道中设置了有铁质踏步楼梯及扶手用于人员通行。（详见图1、图2）

13采上通道穿岩层布置，自下而上贯穿D3s2-3至D3s2-5岩层，D3s2-3为黑灰色灰岩、灰色薄层灰、页岩互层—灰色片状灰岩—黑色灰岩、群体珊瑚组成，厚4-6m，事故发生在该

岩层。

按公司顶板管理制度[]，通道顶板为二级顶板，一般支护方式为留矿体护顶、局部打木点柱，见页岩则锚网支护。2025年1月11日，事发地点上20米顶板见页岩，揭露面积约8平米，华冶残采队按顶板管理制度对该区域采取了锚网支护，锚杆40根。4月20日左右，13采联络巷漏斗附近顶板也见页岩，华冶残采队按也顶板管理制度对该区域采取了锚网支护，锚杆约40根。13采上通道顶板总体破碎，出现松石情况较多。

（1）13采上通道为穿岩层布置，事发地点已揭露页岩，顶板稳定性差。

（2）13采上通道与13采联络交叉口巷道应力集中、压力大、岩石离层、冒落危险性大。
