皋兰什川广东紫辰建筑工程有限公司“3•28”机械伤害一般生产安全事故调查报告

皋兰什川广东紫辰建筑工程有限公司
“3·28”机械伤害一般生产安全事故调查报告

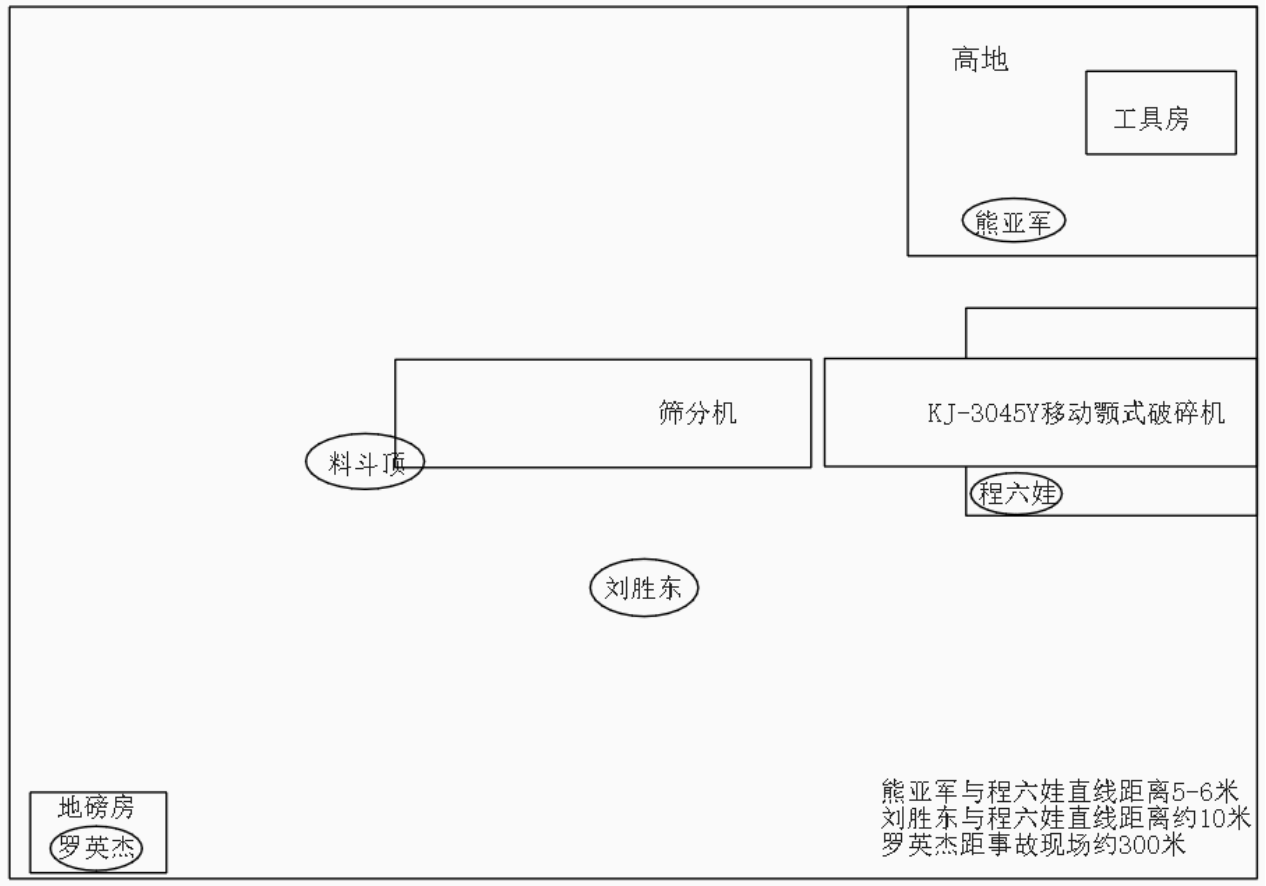
图一：事故现场人员点位图

20时30分左右，熊亚军从工具房取完扳手出来，看到前方颚式破碎机北侧平台上的程六娃突然从钣金防护罩和除铁系统防护罩之间的空隙跌落至下方正在运行的石料输送皮带上。熊亚军立即大声呼喊：“出事了，快停机”，听到呼唤的刘胜东迅速从筛分机附近跑过去并摁下颚式破碎机的急停键，待机器完全停止之后，熊亚军与刘胜东上到设备平台上，发现程六娃已经被输送带输送至筛分机下料斗顶部，头部和上下肢均有出血，有呼吸但是对呼叫无回应。熊亚军与刘胜东合力将程六娃抬至下方空地后，电话报告班组长罗英杰，罗英杰从地磅房赶过来并安排车辆运送程六娃就医。
