“9 ·01”福田区深业中城工程项目死亡事故调查报告

2019 年 9 月 1 日 14 时许，位于深圳市福田区红荔西路与农园路交汇处深业中城工程项目工地发生一起事故，造成一人死亡。

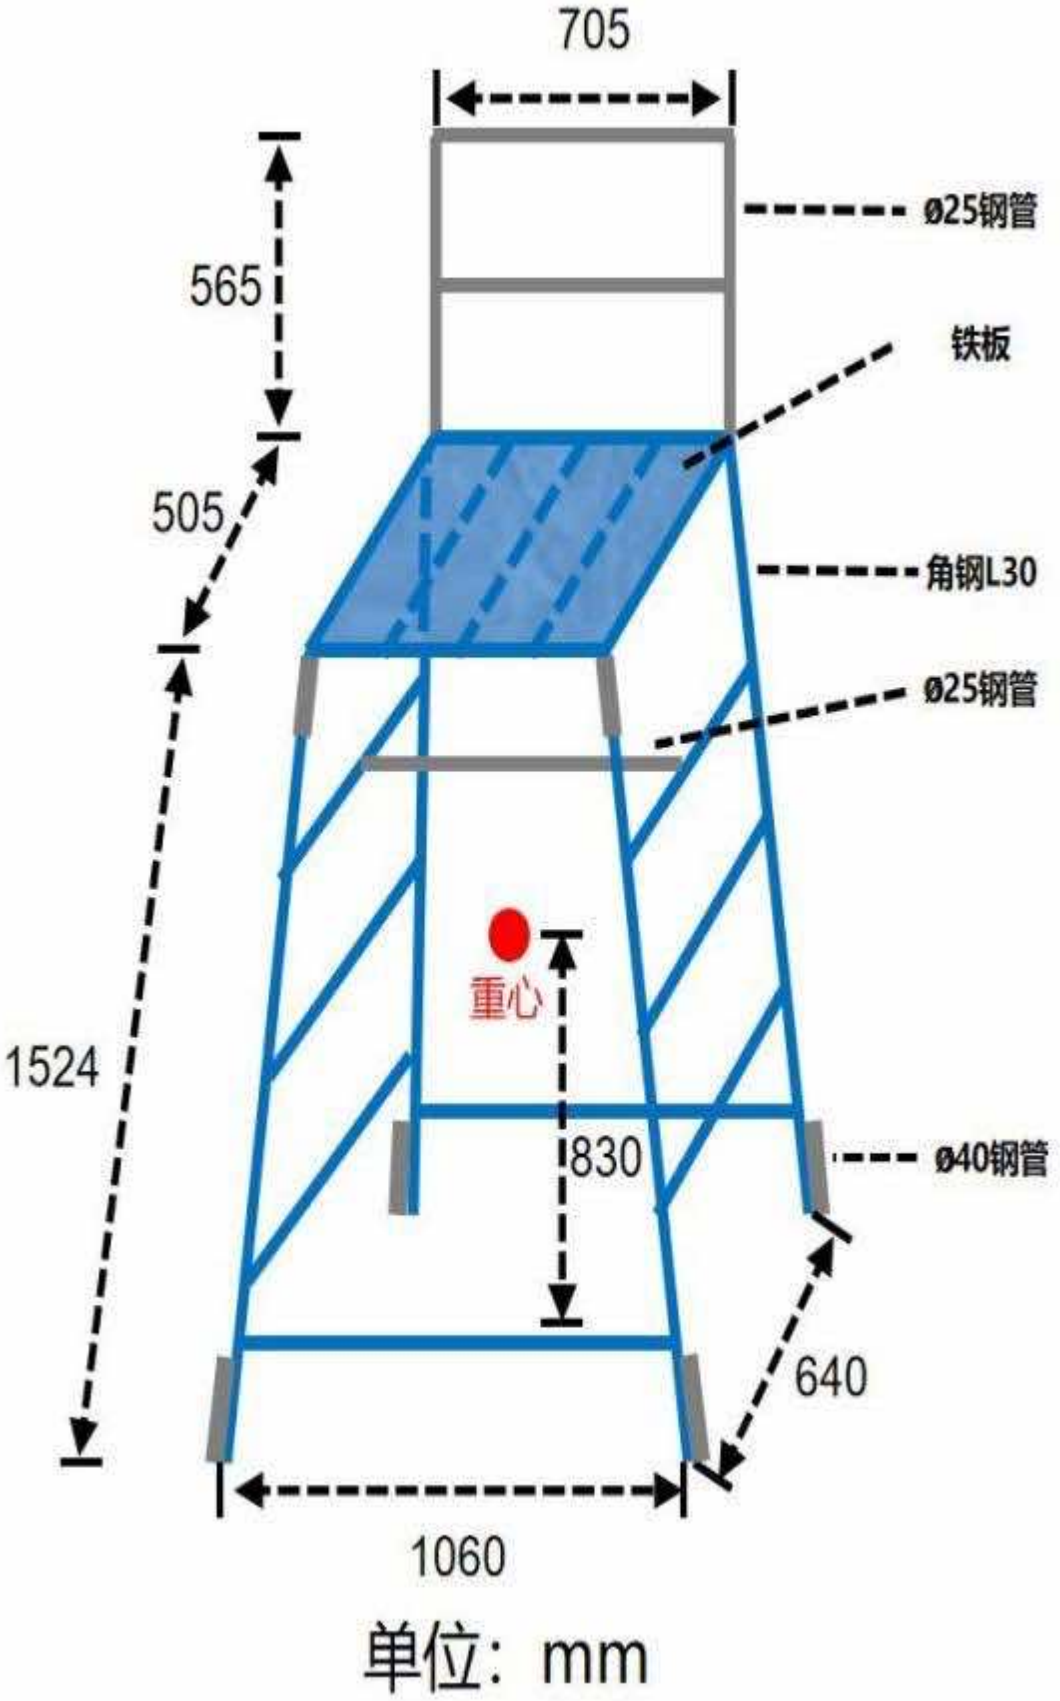
图 6

（二）随后坠落的铁架由角钢与圆钢管焊接而成，经现场测量，架体的高度约为 1.5 米（不含靠背），重约 23 公斤，重心位置位于底部向上约 0.83 米处，见图 5、6。

（三）梯形铁架高度 1.524 米，女儿墙高度 0.95 米，梯形马凳高度超过女儿墙高度 0.57 米 ，梯形马凳重量为 23 公斤。

（四）梯形铁架高 1.524 米，宽 1.06 米，高宽比符合《建筑施工高处作业安全技术规范》（JGJ80-2016）6.2 移动

（六）根据现场勘查情况，可以发现作业区域地面较为规整，无杂物堆积，辅助作业的铁架高度约为 1.5 米，不足 2 米，铁架重约 23 公斤，重心约在 0.83 米高度，重心高度低于高 0.95 米的混凝土挡墙。
