阳江市阳西县应急管理局政府信息公开

阳西织篢“9•2”一般触电事故调查报告

2023年9月2日8时49分许，阳西县织篢镇1名工人在阳西县**有限公司包装车间四楼包装MCC房（以下简称“配电房”）从事电线接线作业时发生触电事故，造成1人死亡。

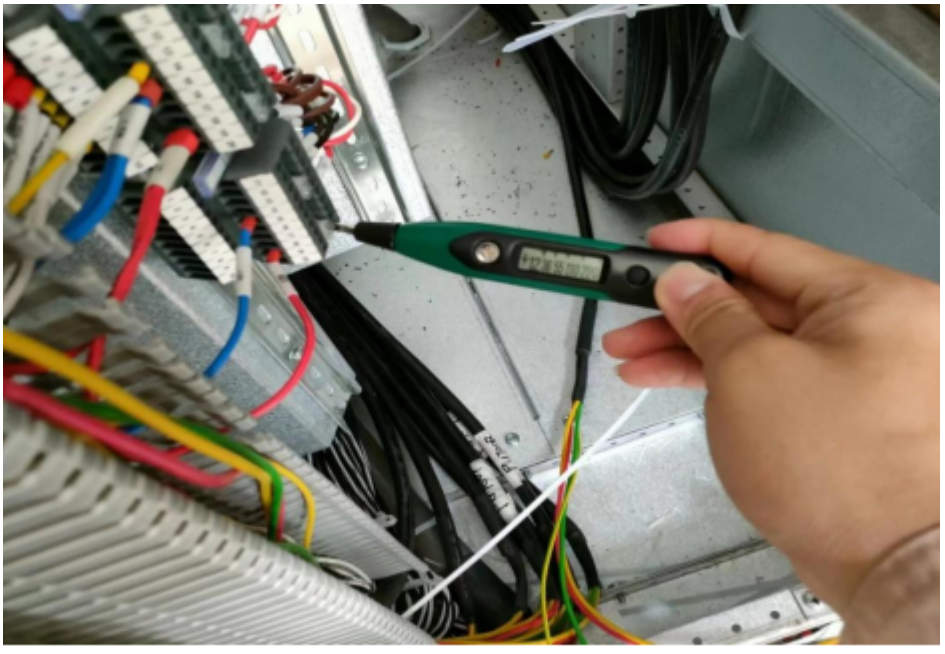
（图1　配电箱内电缆线固定位置图）

2023年9月2日8时49分许，上海**机械有限公司柯**、周**等两人在包装车间四楼配电房进行电妾线作业，柯**负责剥开电缆线表面胶皮，周**负责将剥开胶皮的电缆线接入配电箱内的接线端 两人没有穿戴劳动防护用品。周**上身穿着一件黑色短袖T恤和一件淡绿色短袖反光衣。当周**蹲卡将电缆线固定到配电箱狭窄空间内的铁架时（如图1），左手肘部外侧皮肤碰压到配电箱控制电路邪15.20-X1的19、20带电的接线端口螺丝，右手接触到固定电缆线的钢结构支架（如图2），左手与手形成回路引发触电。触电时，周**左手突然收缩并被带电的接线端口刮伤，在带电端口旁边预留口留下被刮落的人体组织（如图3）。触电后，周**突然站起来说了一声“有电”，随后后退几步靠啬上，站立几秒后倒落地面。柯**看见周**倒落地面后，马上呼叫上海**机械有限公司施工总监李 李**到达现场后马上对周**进行心肺复苏，另外一个同事马**拨打了120急救电话。医护人员到达汤后立即对周**进行抢救，最终抢救无效于9时8分医生宣布周**死亡。

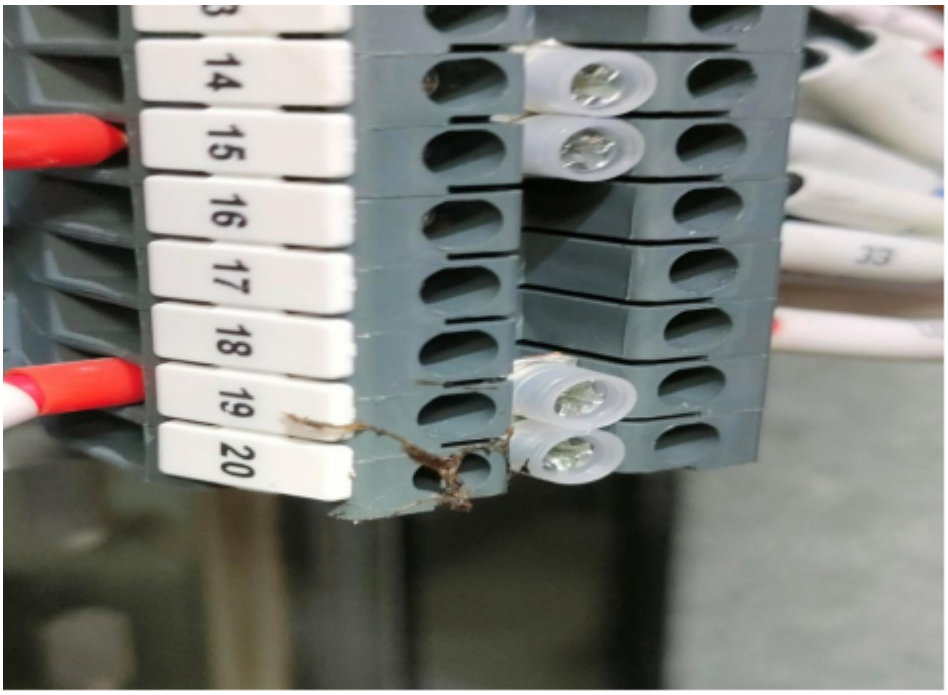
（图2 控制电路15.20-X1的19、20带电接线端口图）

事故调查组通过深入调查和专家论证，事故直接原因是：周**在阳西县**有限公司包装车间四配电房MCC1箱进行电线接线作业时，左手肘部外侧皮肤碰压到配电箱控制电路底部15.20-X1的20带电的接线端口螺丝引发触电，经抢救无效死亡。

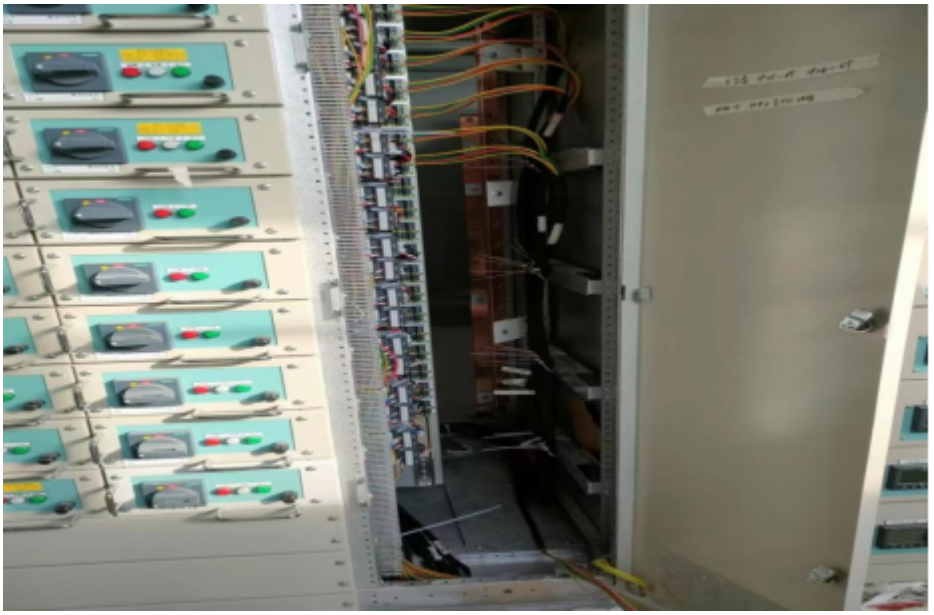
（图3 配电箱内控制电路15.20-X1的19、20端口残留人体组织图）

2.《广东医科大学司法鉴定中心法医物证学个体识别鉴定意见书》（广医司鉴中心〔2023〕物鉴字第3号）。2023年9月11日，县公安局将事发位置控制电路底部15.20-X1的19、20带电接线端口边提取的物体组织，送广东医科大学司法鉴定中心进行人体组织鉴定，鉴定意见：根据DNA检验及其斤结果，委托方所送检材料含有男性人类DNA成分。

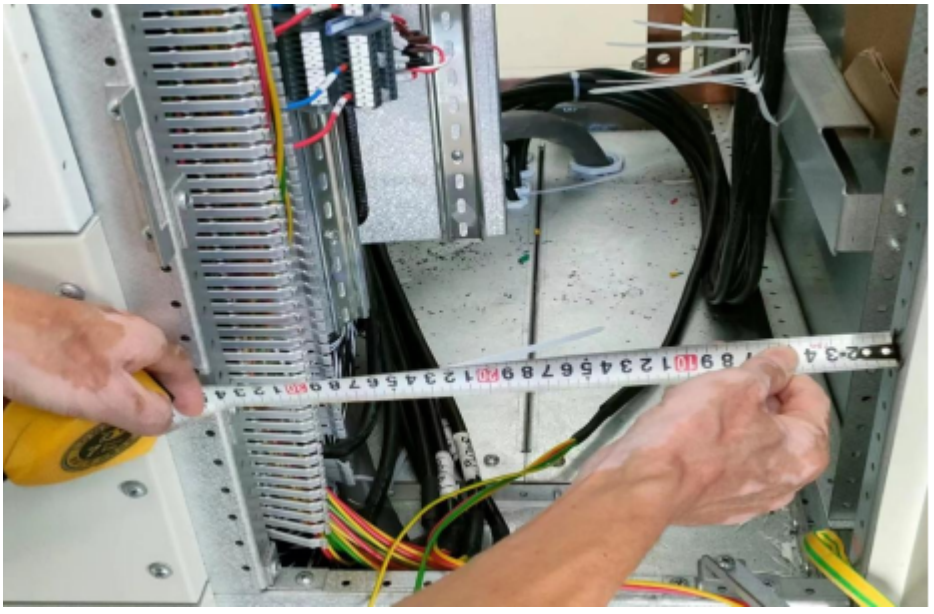
（图5 配电箱事故现场图）

2.事故配电箱情况。每个配电箱分两组构成，一组安装有多个可推拉抽屉型小电箱，另一组为线柱和零线铜板（如图5），配电箱接线柱空间最宽处0.3米（如图6），最窄处0.25米（如图7）。电箱铁板边安装有横向支架，支架旁边有铜条（零线），电缆线用扎带与支架固定，铜条通过绝缘与支架固定，支架用螺丝与铁板固定，铁板用螺丝与地面固定。配电箱控制线路接线柱顶部安装有线保护开关，用于接通或断开控制电路电源。事发时，该过载保护开关处于接通状态，控制电路有配电箱底部有一条已剥皮未固定连接的电缆线。

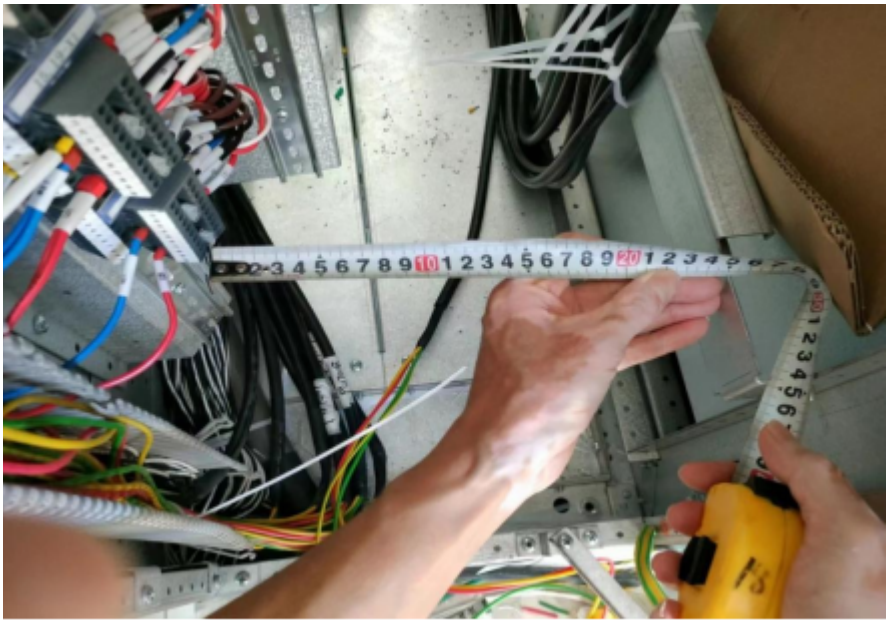
（图6 配电箱电缆线安装最大距离图）

3.阳西总医院人民医院出具的《居民死亡医学证明（推断）书》（证书编号：D442022526570）月，周**直接死亡原因为心跳呼吸骤停，引起直接死亡的原因为电击伤；阳西县公安局刑事侦查大五中队《周**尸表检验情况》及广东医科大学《广东医科大学司法鉴定中心法医物证学个体识别鉴意见书》（广医司鉴中心〔2023〕物个鉴字第3号）表明，死者受伤位置为15.20-X1第19、20接线端心。根据调查，事故地点作业空间狭小（最宽处仅0.3m、最窄处仅0.25m）且接线端口带电，死者受害反应符合触电事故特征，与《居民死亡医学证明（推断）书》及《周**尸表检验情况》吻合。
