沈北新区韩尚顺（辽宁）食品有限公司
“5·22”一般跌落事故调查报告

经事故调查组认定，韩尚顺（辽宁）食品有限公司“5·22”

一般跌落事故，是一起因违章作业造成的一般生产安全责任事故。

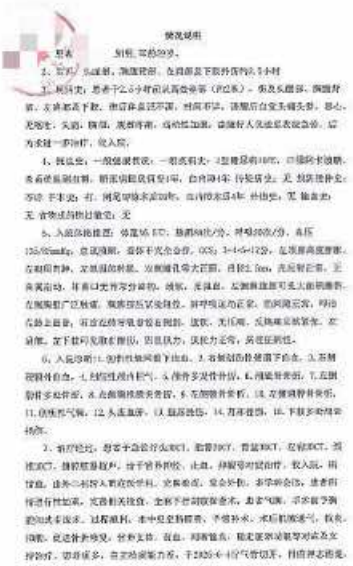
图 10　医学影像 CT 报告单、医院出具的情况说明

根据安全生产有关法律、法规的规定，依据沈阳市沈北新区中心医院医学影像CT报告单、沈北新区中心医院医政科情况说明（图10），结合《企业职工伤亡事故分类》和《事故伤害损失工作日标准》附录B中《表2 骨折损失工作换算表》、《表3 功能损伤损失工作日换算表》（图11），伤者王某波受到的失能伤害超过105个工作日，属于重伤，事故调查组认定该事故是一起因违章作业造成1人跌落致重伤的一般生产安全责任事故。

事故发生后，王某波送医抢救，经沈北新区中心医院诊断为：右侧创伤性硬膜下出血、颅骨多发性骨折、颅底骨骨折、左侧肋骨多处骨折、左侧胸椎横突骨折、左侧锁骨骨折、左侧肩胛骨骨折、创伤性空肠破裂等，构成重伤[4]。事故调查组依据《生产安全事故罚款处罚规定》第十四条第(一)项[5]的规定，对该起重伤事故立案调查。
