光明凤凰深圳市城市轨道交通13号线二期(北延)工程“12·11”一般坠落事故调查报告

光明区政府事故调查组

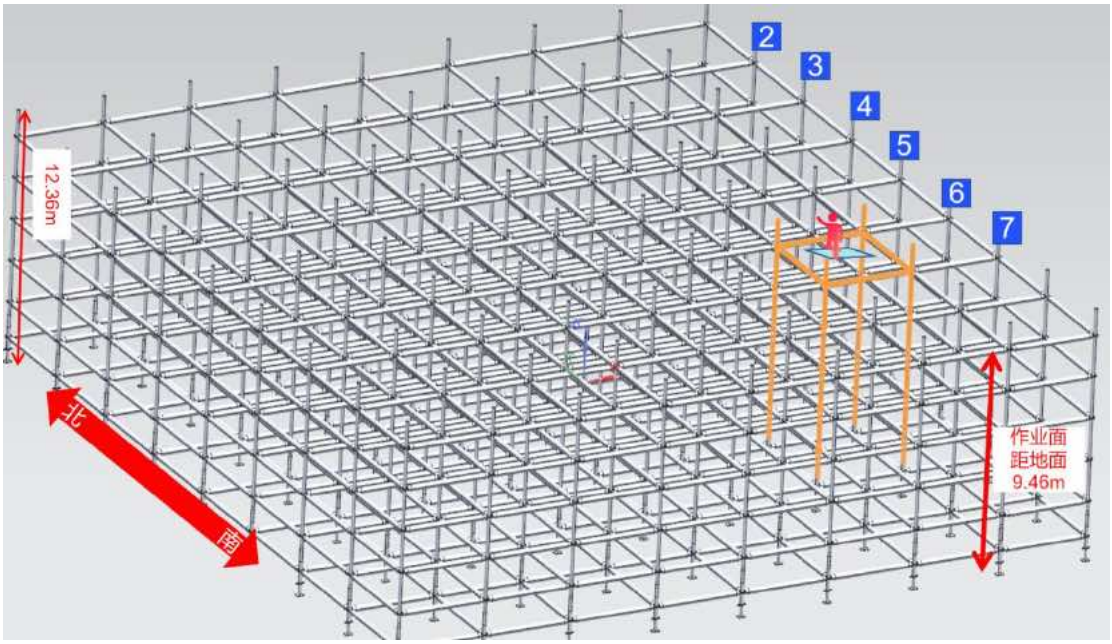
图 4 事故现场模拟图

2023 年 12 月 11 日 6 时 30 分，尹端云等 5 名木工班组工人到达 C2 区开始作业。9 时 30 分左右尹端云完成了 C2 区料材清理作业，自行前往 C1 区进行拆模作业。10 时 40 分左

右，约下班时间，尹端云翻越作业平台的围栏沿脚手架向下攀爬，在攀爬过程中，不慎坠落。

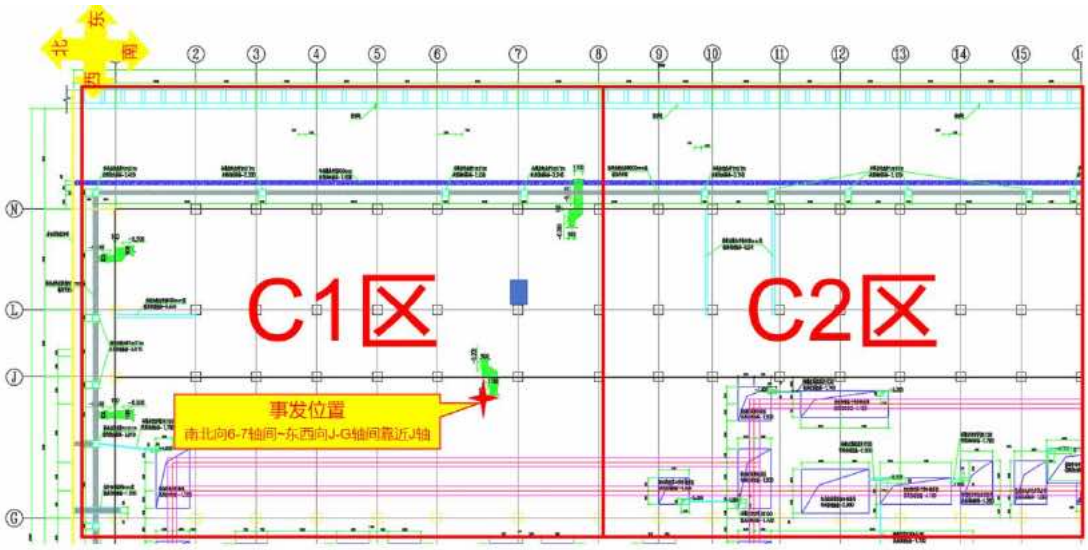
图 5 事发脚手架及坠落部位地面勘查图

经现场勘查和相关人员问询，事发点位于光明区凤凰街道深圳市城市轨道交通 13 号线二期（北延）工程 13111 标土建五工区检修库 C1 区东侧，第 5 立柱至第 6 立柱之间的脚手架。现场勘验可见：检修库 C1 区内脚手架均由承插型盘扣式钢管支架搭设。脚手架立杆托座距地面高度为 12.36m，部分区域模板还未拆除。尹端云自行拆除模板的作业位置约距地面 9.46m。尹端云坠落点的位置有沾有血迹的胶合板及散落的方木及钢管、残破安全网。

脚手架顶层作业层距地面高度约10.46米，无安全平网双层兜底，存在坠落风险。

（三）地下空间公司安全管理、安全检查不到位，要吸取本起事故的深刻教训，进一步落实企业安全生产主体责任，防止类似事故再次发生，重点做好以下工作：一是切实加强对施工现场的安全管理，建立健全全员安全生产责任制，完善操作规程，采取合理有效措施防范事故再次发生。二是严格落实安全教育培训制度，把安全生产责任落实到岗位、落实到个人。三是加强施工安全检查。严查作业人员攀爬模板支架、未正确佩戴安全防护用品、特种作业人员未持证上岗等违规违章现象，消除事故隐患。尤其是对高支模、脚手架等危险性较大的分部分项工程作业进行深入细致管理。四是优化安全生产投入结构，对易发事故的领域、环节加大投入力度。
