日照高新区卧龙春晓龙园项目
“6·3”一般起重伤害事故调查报告

经调查认定，日照高新区卧龙春晓龙园项目“6·3”一般起重伤害事故是一起因汽车起重机驾驶员违规操作，吊装作业现场安全管理不到位导致的生产安全责任事故。

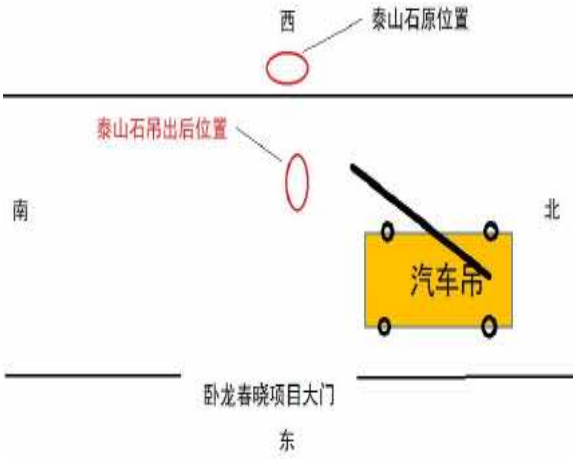
图 1 吊装作业现场照片

事故地点位于卧龙春晓龙园项目东门口，吊装的泰山石原在东门门口正对绿化带内，汽车起重机靠近泰山石停放在石头的北边，车头朝北，带吊杆的车尾向南（详见图片 1 吊装作业现场图片和图片 2 事故现场位置图）。

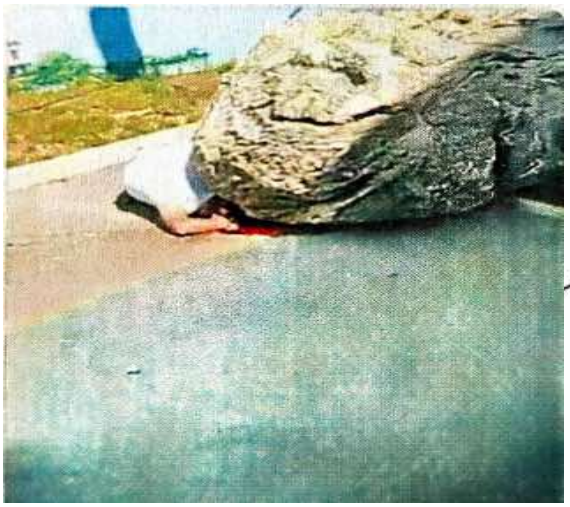
图 3 死者现场图

2023 年 6 月 3 日上午 8 时 30 分左右，于*驾驶自有汽车起重机（鲁 L87815）到卧龙春晓龙园项目内开展吊装作业，汉唐置业公司总工程师李*伟一直在现场。2023 年 6 月 3 日上午 9 时 10 分左右，于*自行捆绑钢丝绳，捆绑点位于泰山石中上部位置，钢丝绳穿过泰山石使用 U 型卸固定后悬挂于吊车挂钩上。于*控制吊臂将泰山石吊起离地约 40 公分，从西侧花坛吊运至东侧地面，对准事先放好的一个厚 20 公分的垫木下放，离地约有 20—

30 公分时停住，泰山石处于悬空状态，之后于*自行下车到泰山石南侧调整枕木位置，由于泰山石上部捆绑钢丝绳不牢固，在于*探身到泰山石下调整枕木时，泰山石突然脱落倾倒，将于*压倒在地，致于*当场死亡。

事故调查组通过调查询问、综合分析认定事故的直接原因为汽车起重机于*违规作业，驾驶汽车起重机作业时擅自离开驾驶室并在起吊物下方停留[1]，钢丝绳未牢固捆绑[2]，导致泰山石突然松脱倾倒，压到于*头部致其死亡。
