扎赉特旗某矿业有限公司“8.10”事故调查报告

扎赉特旗某矿业有限公司“8·10”

事故调查报告

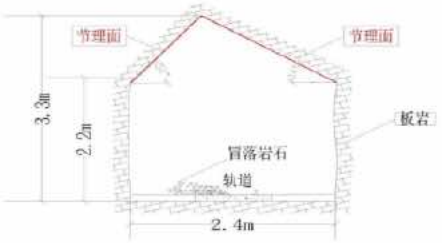
图2事故后巷道断面

3、距离竖井井底80米，方位NW195度，距离巷道尽头4.1米（事故区域），有1.8米长岩石节理发育，形成两条反倾向节理，节理倾角52度和34度，致使事故区域巷道顶板岩石呈现“三角”现象。（图2事故后巷道断面）。

5、技术分析结论：扎赉特旗某矿业有限公司探矿工程“8.10”冒顶事故，主要原因是岩石节理发育，有两组反倾向节理，形成岩石“三角”现象，该坑探单位未进行“敲帮问顶”作业，导致松动地岩石未及时处置而坠落。
