思茅南屏普洱聚荣有色金属有限公司“7•10”一般起重致害事故调查报告

2026年**7**月**10**日**13**时**10**分，云南省普洱市思茅区普洱聚荣有色金属有限公司发生一起一般起重致害事故，造成**2**人死亡，直接经济损失约为180万元。

经调查认定，思茅南屏普洱聚荣有色金属有限公司“**7·10**”一般起重致害事故是一起由于起重机的起升电动葫芦减速齿轮传动突然失效，导致重物自安全责任事故。

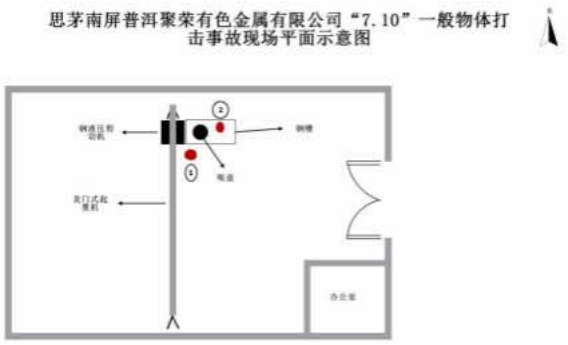
图3 现场平面示意图

现场位于思茅区信房水库公交车站台旁的普洱聚荣有色金属有限公司（图2），普洱聚荣有色金属有限公司坐西朝东。普洱聚荣有色金属有限公司
厂，东面为G213国道，南面为空闲荒地，西面均为树林。中心现场位于普洱聚荣有色金属有限公司厂房废钢液压剪切机旁，普洱聚荣有色金属有限公司的
属有限公司的东面中段，为双开铁门，由外向内开启，位于普洱聚荣有色金属有限公司的东南角为普洱聚荣有色金属有限公司的办公室，其余部分均为普
的厂房，位于厂房的中段自南向北摆放着一个龙门式起重机（事故起重机为普洱聚荣有色金属有限公司所有，日常用于废旧金属的转运工作。该设备于20
钢丝绳电动葫芦，期间停用了约2年时间，2026年5月29日移装至普洱市思茅区信房水库公交车站台普洱聚荣有色金属有限公司。设备采购时，相关记录
失，使用单位未能提供事故起重机的技术档案、安装合同、维修记录、维护保养记录。设备主梁标注额定起重量标志“2.8t”，钢丝绳电动葫芦减速器外
标注“10t”，配置的电动葫芦起重能力充分满足整机主梁标称额定载荷(2.8t)），在龙门式起重机北面，摆放着一台废钢液压剪切机，废钢液压剪切机
内，放着龙门式起重机的吸盘，吸盘的钢绳散落在吸盘周围，在钢槽的南面，有一些血迹。在吸盘的东面，也有一些血迹。厂房的其他地方均摆放着废旧
