【事故调查报告】高新区“2022.11.9”物体打击事故调查报告

2022年11月9日15时30分左右，蚌埠市禹会区腾达汽车修理厂在维修轿车过程中发生一起物体打击事故，造成1人死亡。

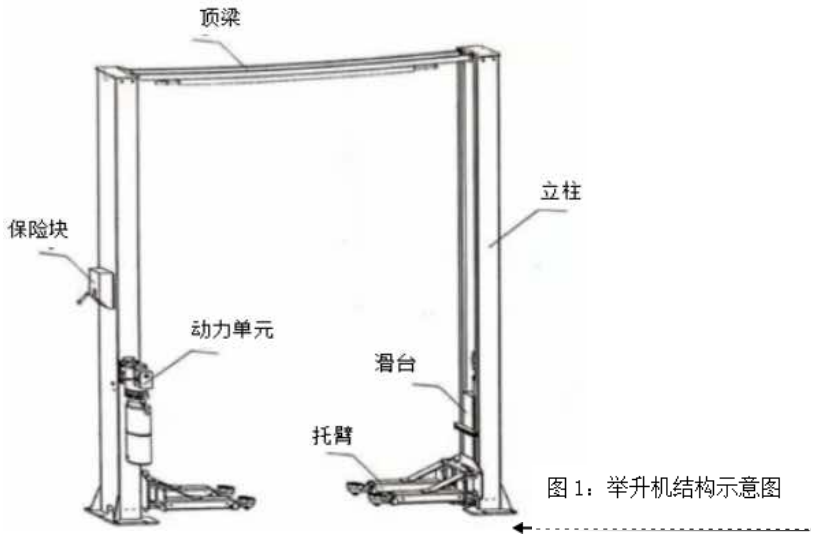
图2：1号工位事发现场图

依据事故单位提供的《汽车维修机工安全操作守则》，该举升机型式为：双柱举升机，从现场查看，该举升机设备铭牌缺失，额定举升质量、最大举升高度等工作参数均无法查询。举升机四个托臂上的支撑橡胶垫已老化、开裂，钢丝绳润滑保养不良，现场缺少安全警示标志。

现场事故举升机存在的其他问题：

1、设备铭牌缺失，无法查询设备规格型号、具体参数

2、托臂上的橡胶垫磨损、老化

3、未按规定设置安全警示标志

（一）蚌埠市禹会区腾达汽车修理厂要吸取事故教训，加强安全教育培训，规范建立安全培训、隐患排查治理等基础档案。加强现场安全管理，完善各类设备铭牌、安全警示标志，按规定加强设备定期检查、维护和保养。

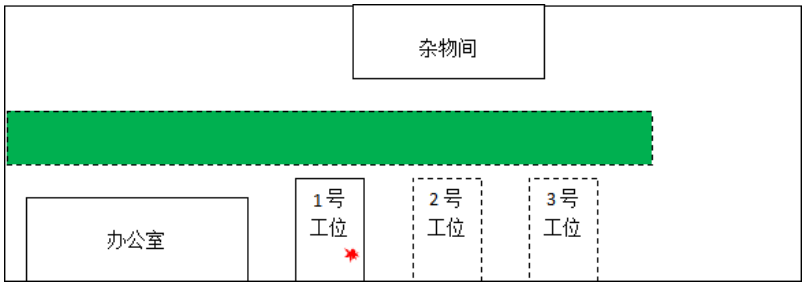
图4： 为事故发生点（姚永悦所在1号工位位置）

事发地点：蚌埠市禹会区腾达汽车修理厂1号工位东南角（即待修小汽车前轮驾驶位底部）
