辽阳县鑫合通物流有限公司“2.24”一般车辆伤害事故调查报告

“2.24”一般车辆伤害事故调查报告

辽阳县政府事故调查组

（2025年7月3日）

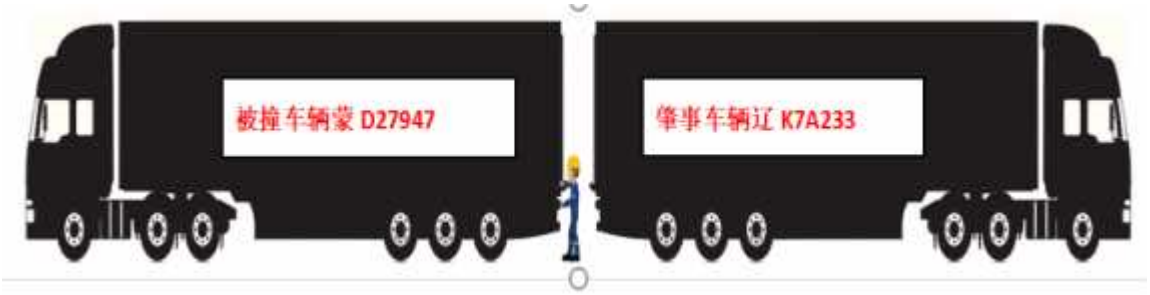
2025年2月24日8时04分许，在辽宁澎辉铸业有限公司（简称“澎辉铸业”）工业区内，辽宁澎辉供应链管理有限公司（以下简称供应链）自行管理的大宗原料场（BOT）2号厂房西第二跨焦炭料场，发生一起车辆伤害事故（见图1.2），

图1 肇事现场模拟示意图

图2肇事人员伤害位置图

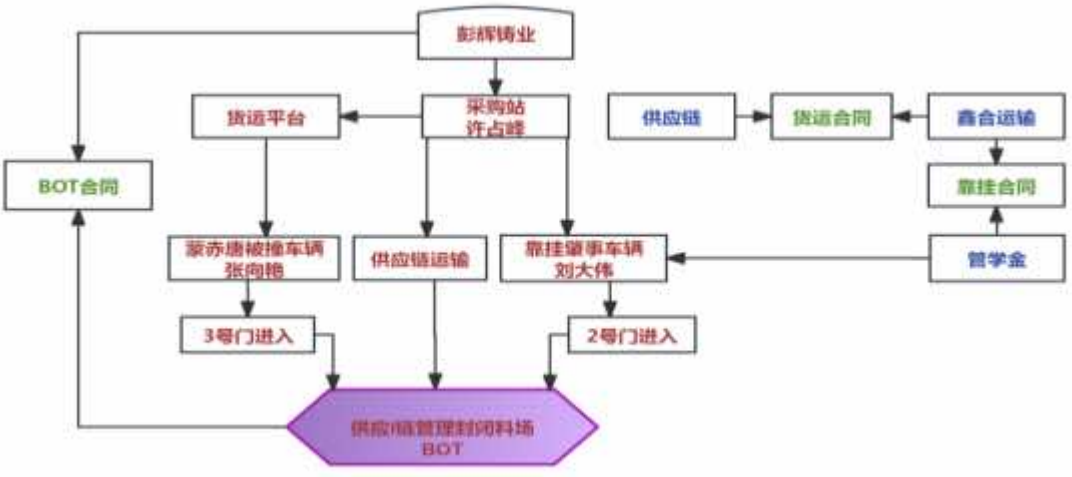
图3

蒙D27947货运车辆和辽K7A233货运车辆，于2月24日8时左右，进入**供应链管理的BOT封闭料场第二跨焦炭料场**从事卸货作业。（见图3）
