宝安新桥升光工业园升级改造工程“12·1”（2024年）一般其他伤害事故调查报告

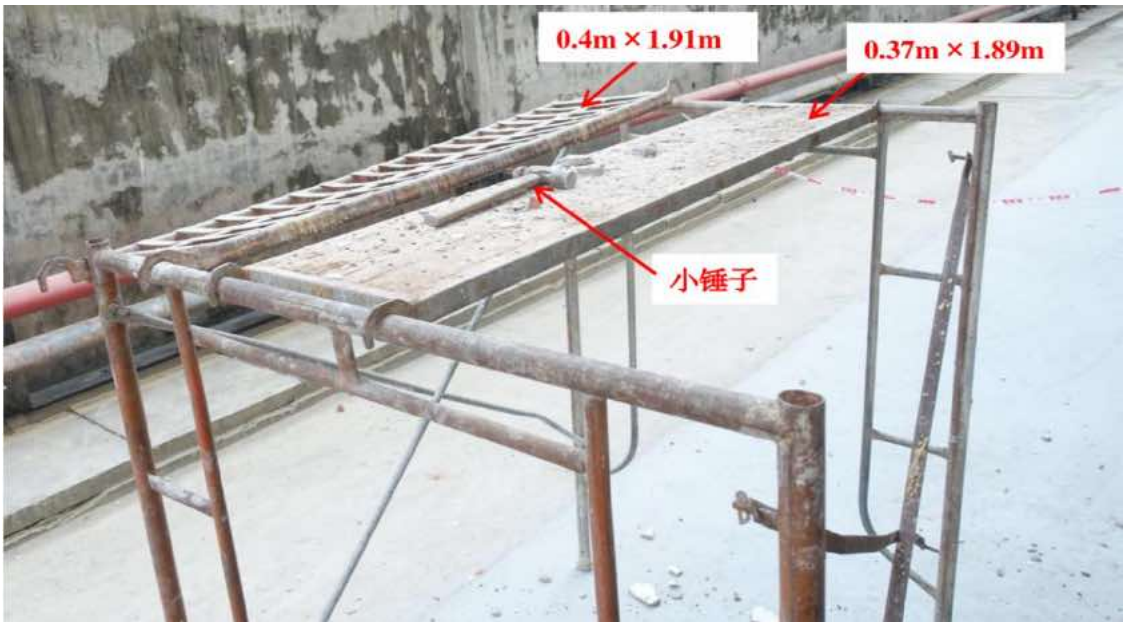
3. 涉事脚手架顶部作业层有 2 个脚手板，测得 2 个脚手板的尺寸分别约为宽 0.37m × 长 1.89m 和宽 0.4m × 长 1.91m，经现场勘查，2 个脚手板不能将作业层铺满，且作业层上未安装防止作业人员和工具坠落的防护栏杆和挡脚板（详见图 5）。

图 5 脚手架作业层未铺满、无防护栏杆和挡脚板

1.涉事脚手架不符合安全要求，其作业层（距离地面约1.9米）未设置防护栏杆、挡脚板及铺满脚手板，人员在上面作业存在跌落风险；脚手架底部也未装设扫地杆，其稳定性不能保证，使用过程中容易产生偏摆。

（1）经勘查，涉事脚手架的作业层未见设置防护栏杆和挡脚板，人员和工具容易从脚手架上坠落，不符合《施工脚手架通用规范》（GB 55023-2022）第4.4.4条“脚手架作业层边缘应设置防

护栏杆和挡脚板”的规定。

（2）经勘查，涉事脚手架的2榀门架存在横向错位0.3m，顶部的1件扣挂式脚手板扣挂在两侧门架上，另一件扣挂式脚手板未完全扣在两侧门架上，有1个挂钩处于悬空状态。测得2件脚手板的尺寸分别约为0.37m×1.89m和0.4m×1.91m（宽×长），由此可见，2件脚手板不能铺满脚手架的作业层，不符合《建筑施工门式钢管脚手架安全技术标准》（JGJ/T 128-2019）第6.2.6条“门式作业脚手架作业层应连续满铺挂扣式脚手板，并应有防止脚手板松动或脱落的措施”的规定。
