南头街道南坪快速路（二期）A段高架桥声屏障工程“8.18”一般高处坠落事故调查报告

时间：2020-11-05 来源：南山区应急管理局

2020年11月4日

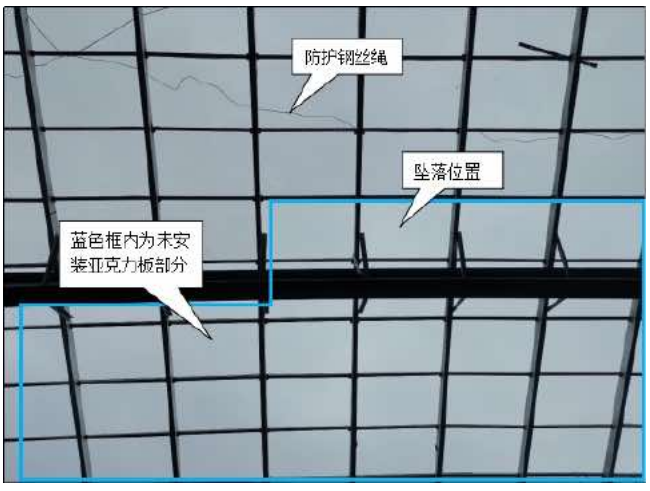
事故现场钢结构部分施工内容已全部完成，已完成大部分钢结构顶部亚克力隔音板安装，剩余部分钢结构顶部待安装亚克力隔音板；在钢结构顶部（高度约8米）可见设置有系扣安全带的防护钢丝绳（俗称“生命线”）；地面有多块亚克力隔音板。（见图一、图二、图三）
