犍为县久润选煤有限公司"6·27"一般坍塌事故调查报告

文章来源： 犍为县应急管理局　　发布时间：2026-03-18 09:50

2025年6月27日3时左右，犍为县久润选煤有限公司发生一起坍塌事故，造成1人死亡。

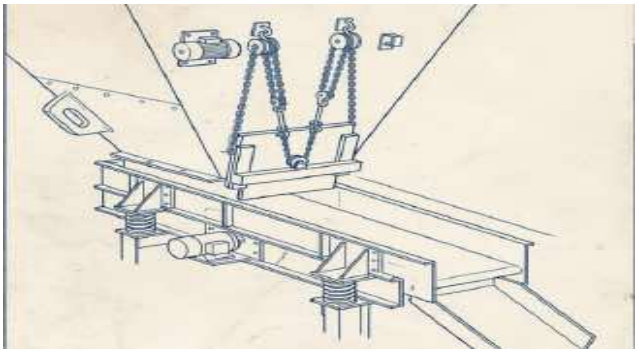
图4 结构示意图

事故点位为101号原煤仓（以下简称煤仓），煤仓高度约3米，顶部与厂区地面平齐，下部呈漏斗状，底部接给料机及运输皮带，详见煤仓结构示意图。装载机将原煤转运至该煤仓顶部，通过煤仓漏斗下落至给料机内后通过运输皮带运输至下一工序（旋流器）。

事故当天原煤含水量较大，易造成煤炭受挤压后在煤仓底部板结，导致原煤不能顺畅落入给料机内，需人工清理板结的原煤（简称“煤仓清堵”）。
