江西若水新材料科技有限公司“5·9”一般物体打击事故调查报告

2025年5月9日14时35分许，位于永丰县新材料产业园的江西若水新材料科技有限公司发生一起物体打击事故，造成1人死亡，直接经济损失135万元。

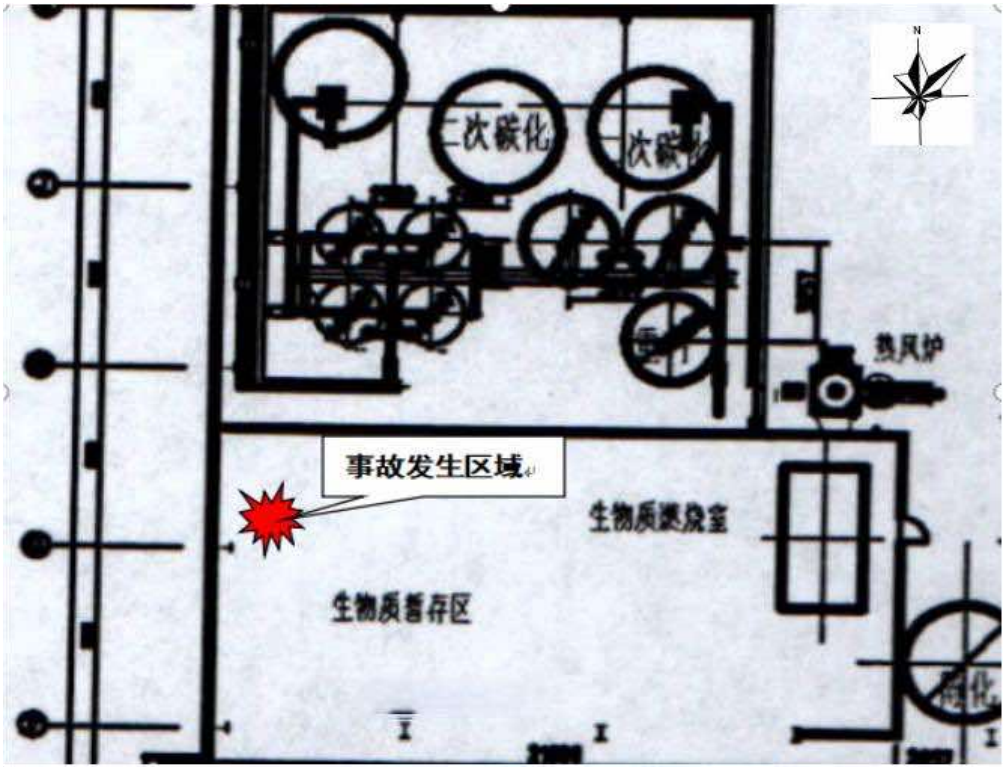
图 1 事故位置示意图

事故发生区域为二号生产车间（1#厂房西侧中部、五金间斜对面）靠近厂房外墙内侧，事发时正在安装链排炉外壳钢板，其中固定钢板用铁架长为8.05米、宽2.8米、高3.86米（底座高为0.74米）；涉事钢板的规格为（长6.01米、宽1.51米、厚3mm，重量约为215kg）；可移动脚手架高为1.68米、宽0.95米，长2.1米。事故发生时，宁某某仰面朝上，被钢板竖着压在嘴巴下侧和胸部，脚对着机器的方向，头对着厂区马路的方向。

根据现场情况，综合分析事故直接原因是：若水公司员工宁某某作业过程中，安全意识淡薄，冒险作业，在未确认钢板是否固定牢靠的情况下，改变悬挂方式，作业过程中钢板受力不均衡倒下，未能及时避让，自身被坠落的钢板砸伤，导致死亡。

（三）强化作业过程安全管控。企业要切实加强作业过程安全管理，一是建立完善检维修、特种作业安全管理制度及岗位安全操作规程，明确安全作业要求，建立特种作业人员培训复审档案，详细记录人员基本信息、入离职时间、培训情况、证件复审时间等内容，并动态更新。二是加强检维修、设备安装等高风险作业安全管理，制定专项作业方案，开展作业危害分析及风险辨识，严格实施作业审批。三是开展反“三违”安全专项检查活动，加大“三违”行为纠错力度，严禁习惯性违章作业，严禁违章指挥和强令他人冒险作业的行为。
