东莞黄江新田街道路工程（一期）“8·11”一般物体打击事故调查报告

东莞市政府事故调查组

2025 年 2 月

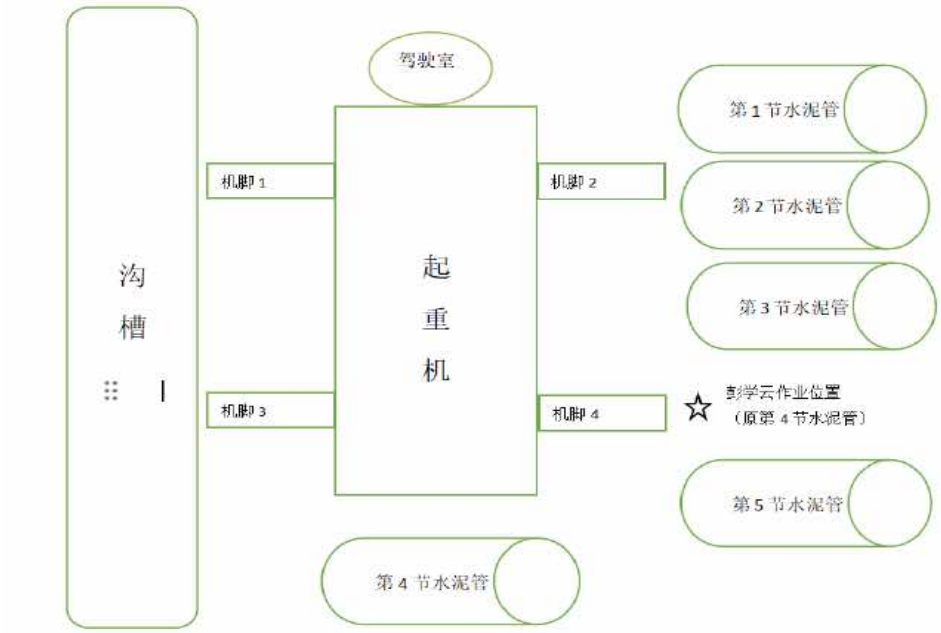
图 1 施工现场平面图

吊运 11 节排水管到沟槽进行安装。当天下午，超越公司安排了两名员工（起重机司机朱伟东[7]和信号司索工彭学云）吊运排水管。由于第 4 节排水管妨碍起重机机脚 4 完全伸出，信号司索工彭学云指挥朱伟东操作起重机把第 4 节排水管吊运到起重机车尾的地面上。第 4 节排水管放置后，彭学云指挥朱伟东操作起重机伸出机脚 4。场地泥土松软，未能达到起重机支撑的条件。16 时 32 分许，彭学云在机脚 4 下方地面放置路基板和木枕时，第 3 节排水管突然向第 5 节排水管方向滚落。朱伟东发现后大声喊叫提醒彭学云，彭学云躲避不及被第 3 节排水管撞到头部。

在涉事吊装作业过程中，现场人员未采取临时固定措施固定未形成稳定体系的排水管[9]，排水管堆放场地未压实平整，排水管未按设计支承位置堆放平稳，底部未设置垫木[10]。

1.华盛源公司，未落实建设工程安全生产主体责任，一是对现场施工安全管理不到位，管道吊装施工现场未安排管理人员进行监督[11]；二是对施工现场隐患排查治理不力，对第4节排水管与第3节排水管的位置存在17.7°坡度的安全隐患未采取有效的防滚动措施；三是未对现场作业人员进行安全技术交底[12]。

索工彭学云安全教育培训不到位；二是对施工现场隐患排查治理不力，事发前一天超越公司在放置排水管时，对第 4 节排水管与第 3 节排水管的位置存在 17.7° 坡度的安全隐患未采取有效的防滚动措施；三是未分别设置专职信号指挥员和司索人员[13]。

（一）超越公司、华盛源公司、广大顾问公司要深刻吸取事故教训，落实企业安全生产主体责任，加强施工现场的安全风险分级管控和隐患排查治理工作，严格企业全员安全培训、新进场人员“三级安全教育”、特种作业人员安全培训等制度，按规定编制各项施工方案并执行落实，严格落实安全技术交底工作，签订安全管理协议，降低施工现场安全生产风险，提高从业人员安全生产意识和安全技能水平，杜绝违规指挥、违章作业等行为。
