汕尾市城区“2·28”建筑施工事故
调查报告

2020年2月28日8时33分许，在市老干部大学综合楼新建项目发生一起1名工人在校正四楼底梁模板过程中跌落死亡事故，直接经济损失人民币103万元。

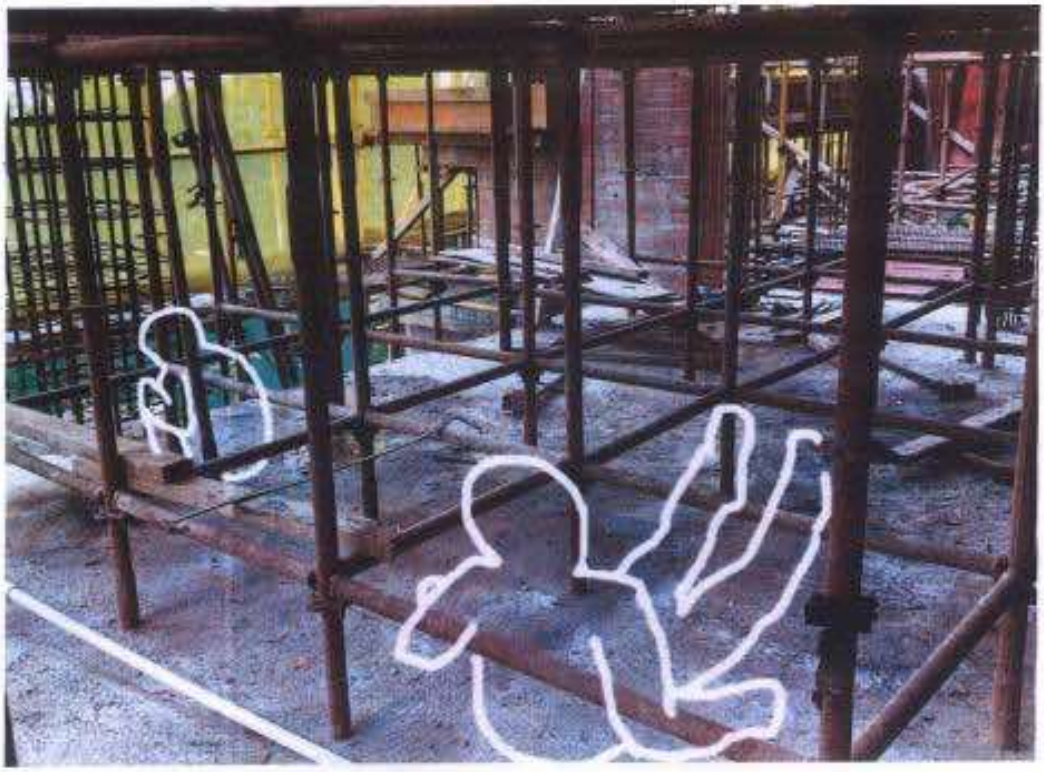
与莫**一起对四层（KL5）框架梁模板的轴线 ⑤ 轴交 Ⓓ－Ⓔ 轴进行调整，当时其在吊线时发现（KL5）框架梁轴线出现 2cm 的偏差，须对该梁进行校正处理，莫**从三层楼面攀爬模板钢管支撑架至距离三层楼面 2.7-3.4 米左右水平架上作业，李小龙在三层楼面上梁的另一端操作吊线坠复核轴线，背向莫**，突然听到跌落碰撞的声音，李小龙转身查看，发现莫**跌落在地上，脚朝北、头朝南置于支架横铁管上，臀部着地，李小龙叫了他一声，他没有回应，李小龙担心造成第二次伤害就没有移动他，过 1 分钟左右叫他还没回应就把他抱着扶正，发现他口罩有血，摘下他口罩发现他嘴唇发紫、嘴巴流血，马上叫工友李三熊拨打 120，然后叫了几个工友用木板把莫**抬下一楼大门口，8 点 45 分， 120 到达现场，莫**经现场抢救无效死亡。9 点 15 分，工友李先一向 110 报警。
