天涯区卡莎主题酒店“8•26”一般

物体打击事故调查报告

三亚市天涯区政府事故调查组

2025年 11月14日

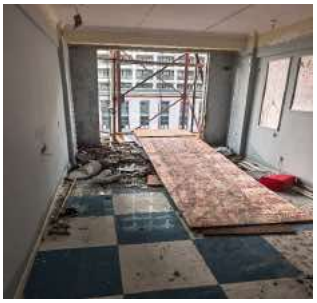
15时20分许，何万杰将装有建筑垃圾的电动三轮车通过井架物料提升机转运至楼层与提升机的连接平台处，其拧动电动三轮车电油门，缓
将车移动至提升机平台；车辆行驶至平台后，何万杰右手松开电动三轮车油门，发现车辆仍向前移动。何万杰随即采取手刹、把刹紧急制动措施
却察觉刹车无效。其立即用左手拉住电动三轮车车把，右手拽住井架物料提升机铁架，但未能阻止车辆移动。电动三轮车在失控状态下，从原卡
主题酒店七层井架物料提升机平台冲出。何万杰在楼上呼喊“车掉下去了”，随后前往一层查看，发现车辆坠落至一楼人行道，砸中1名路人孟
才，同时飞溅建筑垃圾擦伤2名路人张弟发、胡政文。现场人员郭星博拨打120急救电话及报警电话，何万杰组织工人与路人将电动三轮车从伤者
允才身上挪开。

物的不安全状态：电动三轮车存在刹车失灵问题，其手刹、把刹等多重制动装置均无法正常运行，导致操作人员松开电动三轮车油门后三车仍失控；同时，七层井架物料提升机连接平台未按要求设置防护栏杆、挡车防护等必要安全设施，既无法对失控车辆形成有效物理阻隔，又为车辆冲出平台、发生坠落提供了客观条件，最终直接促成事故发生。

严格规范井架物料提升机等起重设备的安装、验收和使用管理。安装单位必须具备法定资质，安装完成后必须履行设备安装验收程序，确
安全防护装置（如停层平台安全门、防坠安全器、上下限位开关等）齐全有效，验收合格后方可投入使用。使用单位必须建立设备安全技术档案，
加强日常检查和定期维护保养，对发现的安全隐患必须立即停机整改，严禁设备“带病运行”。
