# 柳城县城市提升项目“8.9”物体打击死亡一般事故调查报告

来源： 柳城县城市提升项目“8.9”物体打击死亡一般事故调查组　　发布日期： 2023-08-30

2023年8月9日23时06分左右，在柳城县城市提升项目施工工地内，发生一起物体打击事故，造成1人死亡。

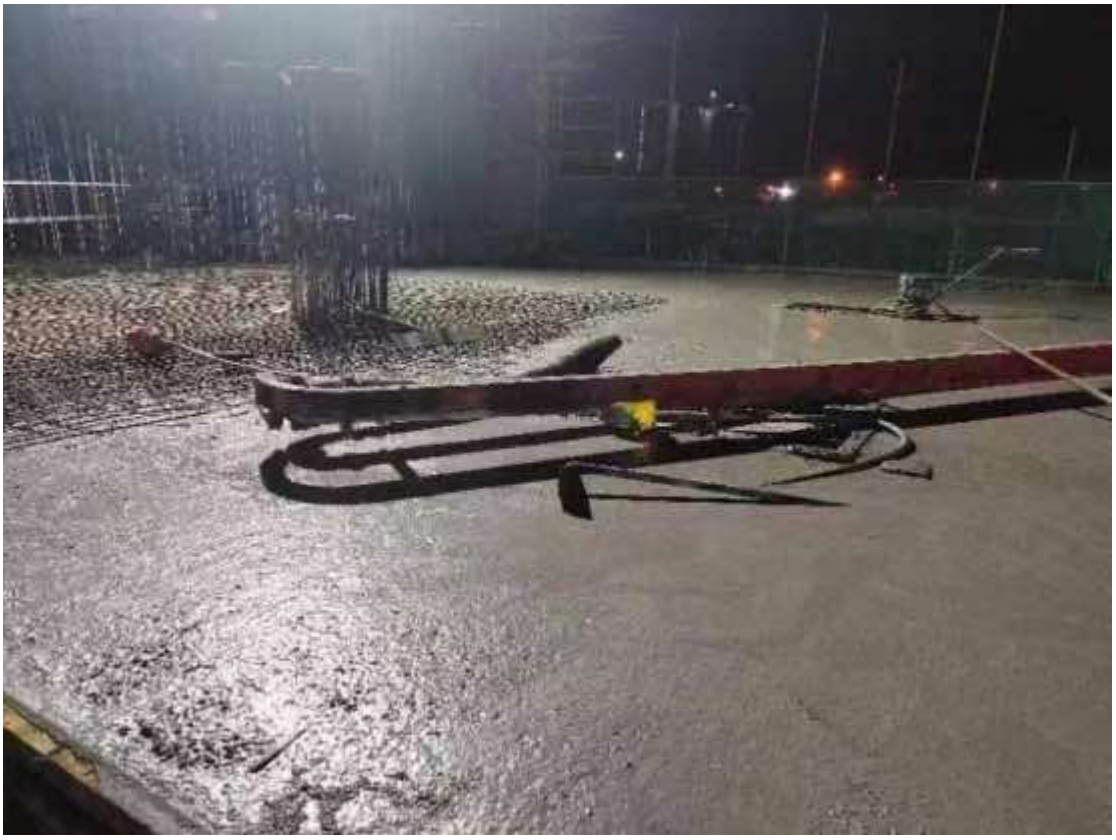
1.事故发生地点为柳城县城市提升项目在建施工工地内。

2.事故车辆类型：重型专业作业车，车辆型号：SY5313THB，车辆品牌：三一牌，制造厂名称：三一重工股份有限公司，机动车登记编号：辽M90795，登记日期：2009年7月22日。事故车辆发生断裂处为泵车臂架2（图1、图2）及臂架2断裂口的细部情况（图3、图4）

三一重工股份有限公司于2018年发出《关于46m系列泵车进行臂架增值服务的技术通知-CS87060030》的技术通知单，技术通知单编码：BSJG201808100011,要求对产品型号及名称：SY5313THB46等重型专业作业车的泵车臂架2进行技术加强，广西三新工程机械有限公司柳州分公司在2018年7月27日对重型专业作业车（辽M90795）的泵车臂架2的断裂处按照三一重工股份有限公司《关于46m系列泵车进行臂架增值服务的技术通知-CS87060030》的技术通知单的方案进行了技术加强。在进行的加强后，顶板贴板的实际补强情况与原方案不相符，原顶板贴板与附加“U型”顶板贴板之间紧挨着形成的两道搭接焊缝使断口处产生过大的应力集中，在顶板上圆弧状形成的焊接热影响区，使母材产生裂纹直至脆性断裂是本次事故的直接原因。

柳州嘉新混凝土有限公司从事生产经营活动要具备有关法律法规和国家标准或者行业标准规定的安全生产条件；要制定完善安全生产相关的规章制度和操作规程，并对安全生产工作进行统一协调、管理，要对租赁的设备是否处于有效期内进行核实并建立管理台账；要健全并落实生产安全事故隐患排查治理制度，采取技术、管理措施，及时发现并消除事故隐患，确保安全生产。
