# 个旧鸡街曦盛鹏达（云南）农业有限公司
# “3·2”一般火灾事故调查报告

个旧市政府事故调查组

2026 年 6 月 29 日

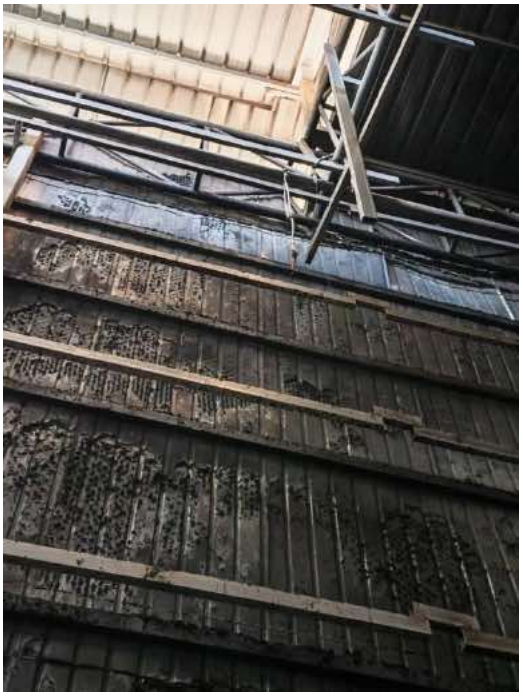
图 1 事故现场全景

事故现场位于个旧市鸡街镇红寨仓库曦盛鹏达公司烘干车间，车间厂房高9米，长27米，厂房结构为单层彩钢瓦结构，车间内设有3台烘干机。车间西侧、北侧内墙有明显着火痕迹，内墙上附着的隔音棉被全部烧毁，过火面积约为37平方米，车间内其他区域未过火。着火区域上方屋顶彩钢瓦缺失，横梁上有未焊接完成的方管骨架，骨架上悬挂有半截安全绳。车间地面遗留有未完全烧毁的隔音棉、一个防护面罩、一根安全绳。
