高新区前环3号排洪渠及周边配套市政建设工程项目“5·3”一般物体打击事故调查报告

高新区前环3号排洪渠及周边配套市政建设工程项目

“5·3”一般物体打击事故调查组

2023年7月3日

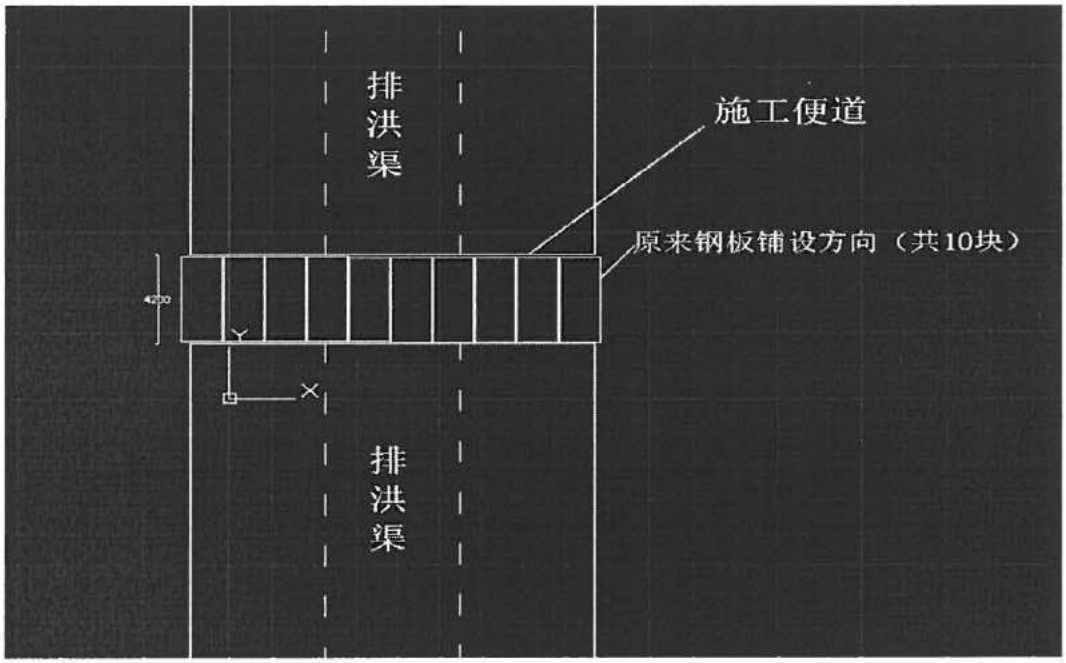
经现场勘查和对相关人员问询，结合技术专家组意见及现场行车记录仪（能清晰看清事发经过）、大门口监控录像（记录泥头车粤 C8****司机下车经过），事故发生经过如下：

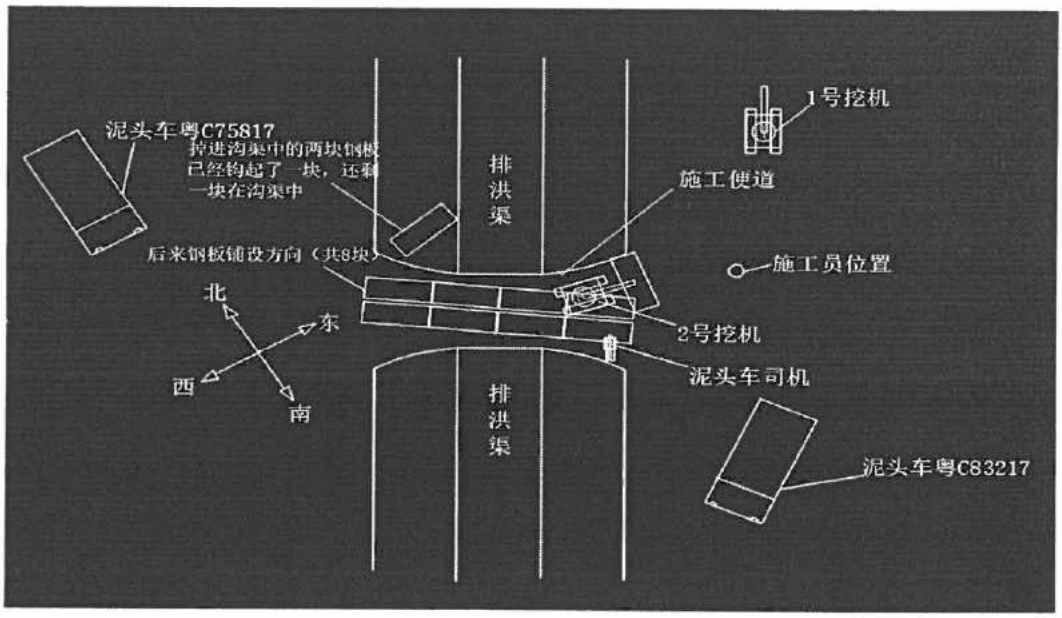
10 时 02 分许，泥头车司机蒋**驾驶车牌号码为粤 C8**** 的泥头车从西向东通过排洪渠临时便道进入挖土现场，车头向南倒车进入 3-2 地块（KB0+690），由于该处未铺设钢板，导致蒋** 陷车。
