南山蛇口友联船厂（蛇口）有限公司“5·22”一般高坠事故调查报告

2023年5月22日17时许，在南山区蛇口街道友联船厂（蛇口）有限公司孖洲岛修船基地作业现场，宿迁祥新船舶工程有限公司工人在三号浮坞内检修“爱波尼”号时，发生一起高坠事故，造成1名工人死亡，直接经济损失约108万元人民币。

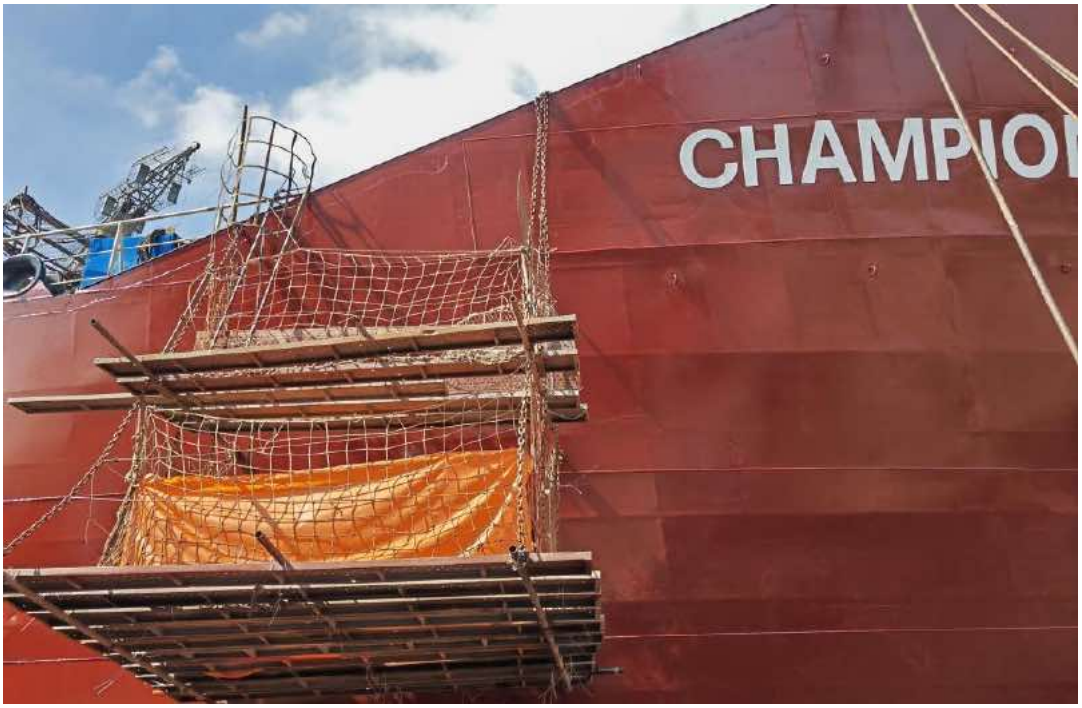
图 1：维修中的“爱波尼”油轮

1.“爱波尼”油轮位于友联船厂三号浮坞内，油轮由内到外有多处施工作业点。（图1）

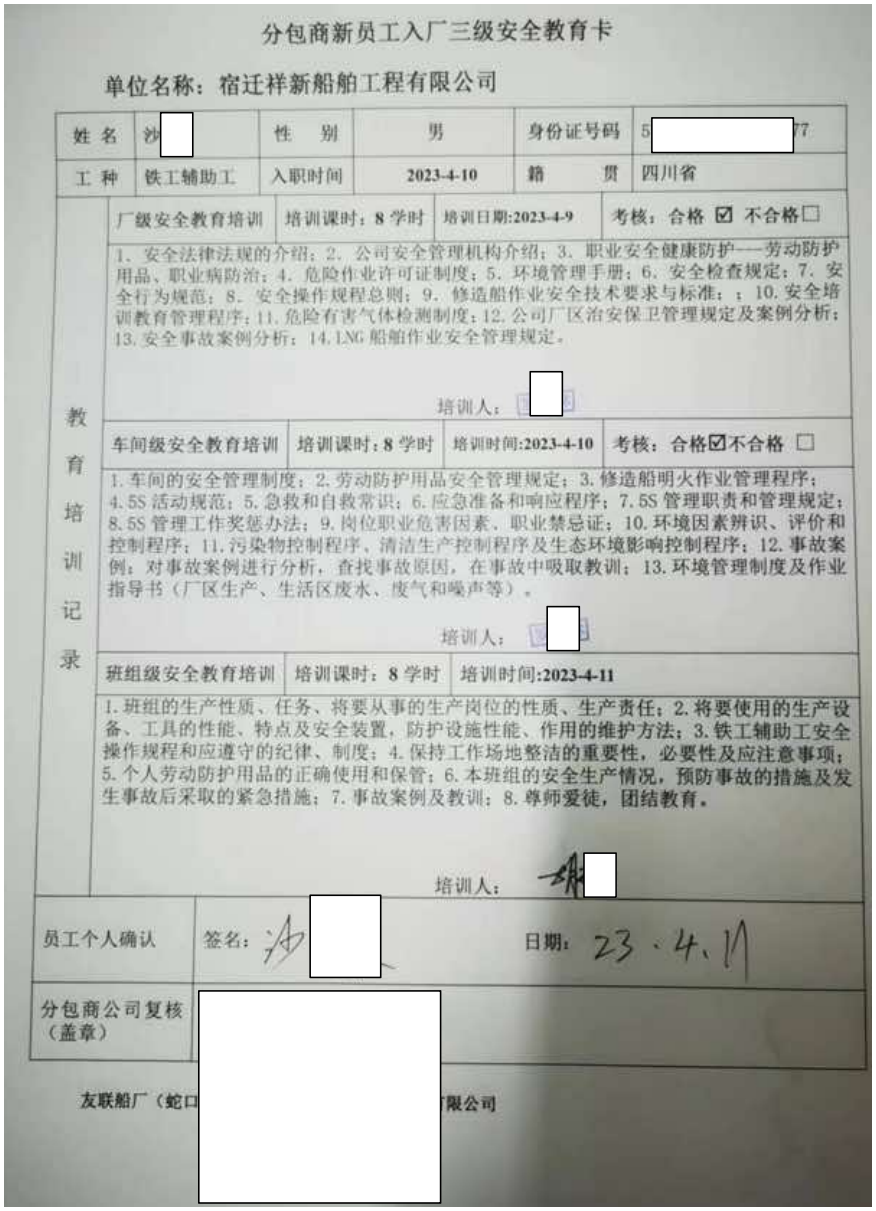
图 7　沙某入职安全教育卡

2.沙某（死者）2023年4月8日入职祥新公司、4月11

日通过友联船厂的三级教育，作为辅助工进入友联船厂维修基地，以下为沙某相关入职安全培训教育资料。（图 7）

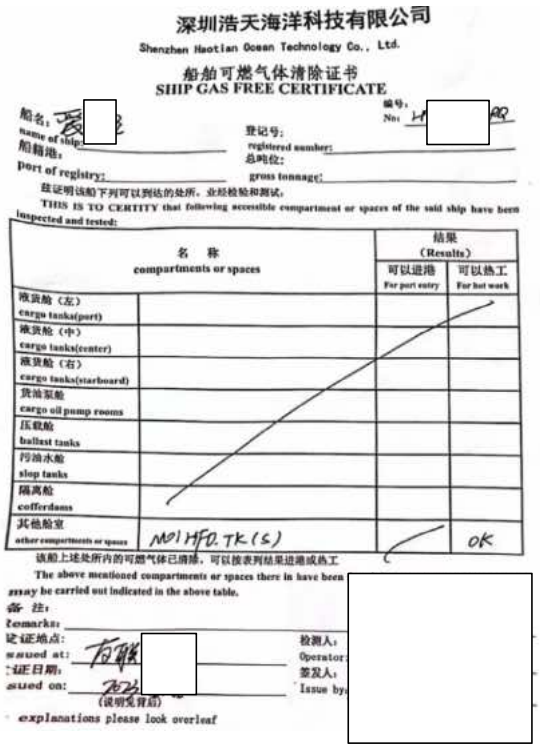
图 8　事发当天签发的压载舱 5、6 舱热工作业许可

3. 根据 5 月 22 日施工进度，友联船厂签发了进入压载舱 5、6 舱的《施工作业许可证》（并未签发进入右燃油舱的作业许可），安全主管郝某在该作业许可证特别注明“坞底专人监护看火，6 舱后壁油舱勿动火”。（图 8）

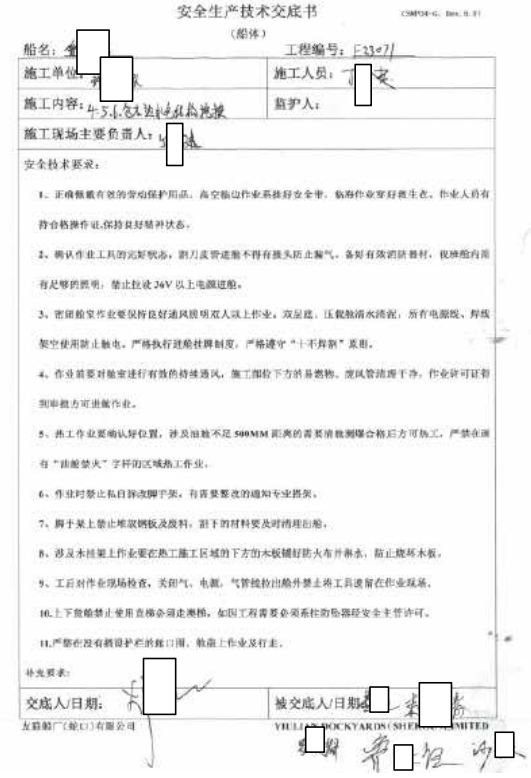
图 9　气体检测报告　　图 10　安全技术交底

4.5 月 22 日上午，友联船厂委托深圳浩天海洋科技有限公司对“爱波尼”油轮生活区右燃油舱进行气体检测，09:45 气体检测合格并出具检测合格报告后，安全主管郝某将气体检测合格信息通知了船体主管张某，要求右燃油舱施工方案按照左边燃油舱施工方案进行（生活区左燃油舱施工方案：清舱-

测爆-勘验工程-吸口封堵-搭架-舱壁油泥清洁-热工防护-热工），并在油舱道门处悬挂了禁止进入标识牌。安全主管郝某对祥新公司作业人员（现场领班丁某建及工人罗某都、沙某）等人进行了进入压载舱 5、6 舱的安全交底，明确右燃油舱的施工必须在具备相关作业条件(包括前序工程完成且落实安全防护措施等)，并且签署作业许可后方可施工。（图 9、图 10）

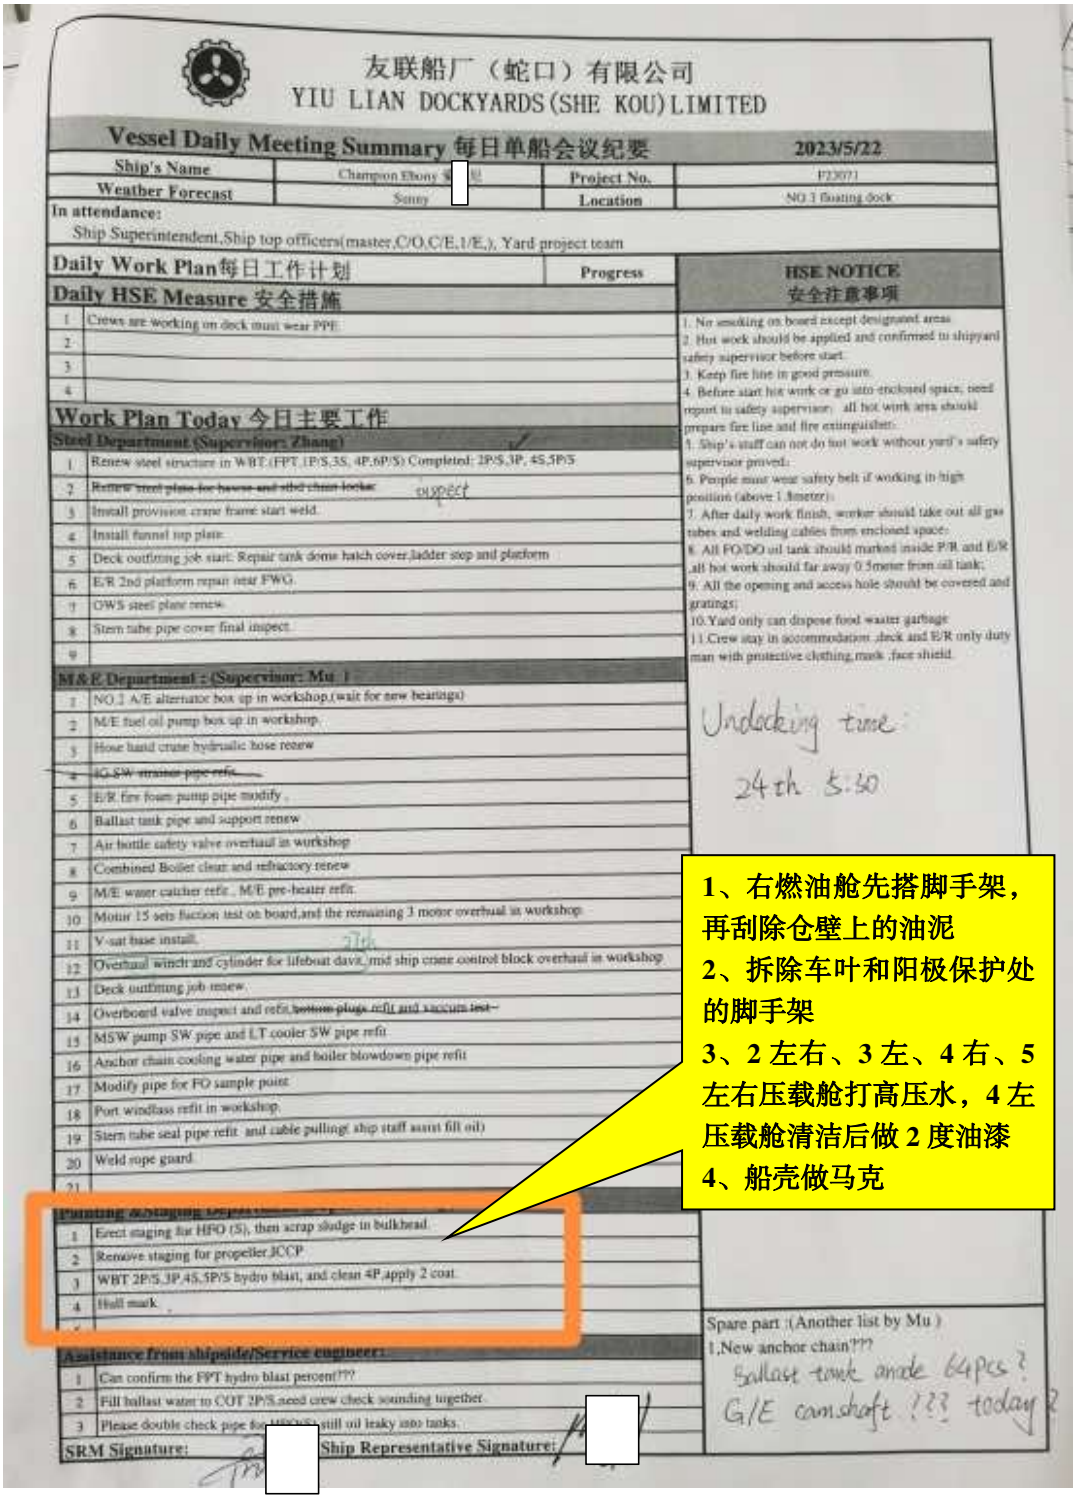
图 11　班前会记录

5.5 月 22 日祥新船舶公司现场领班丁某建对当天进入右舱压载舱作业人员做了安全技术交底，并未进行右燃油舱的施工交底（图 11）。

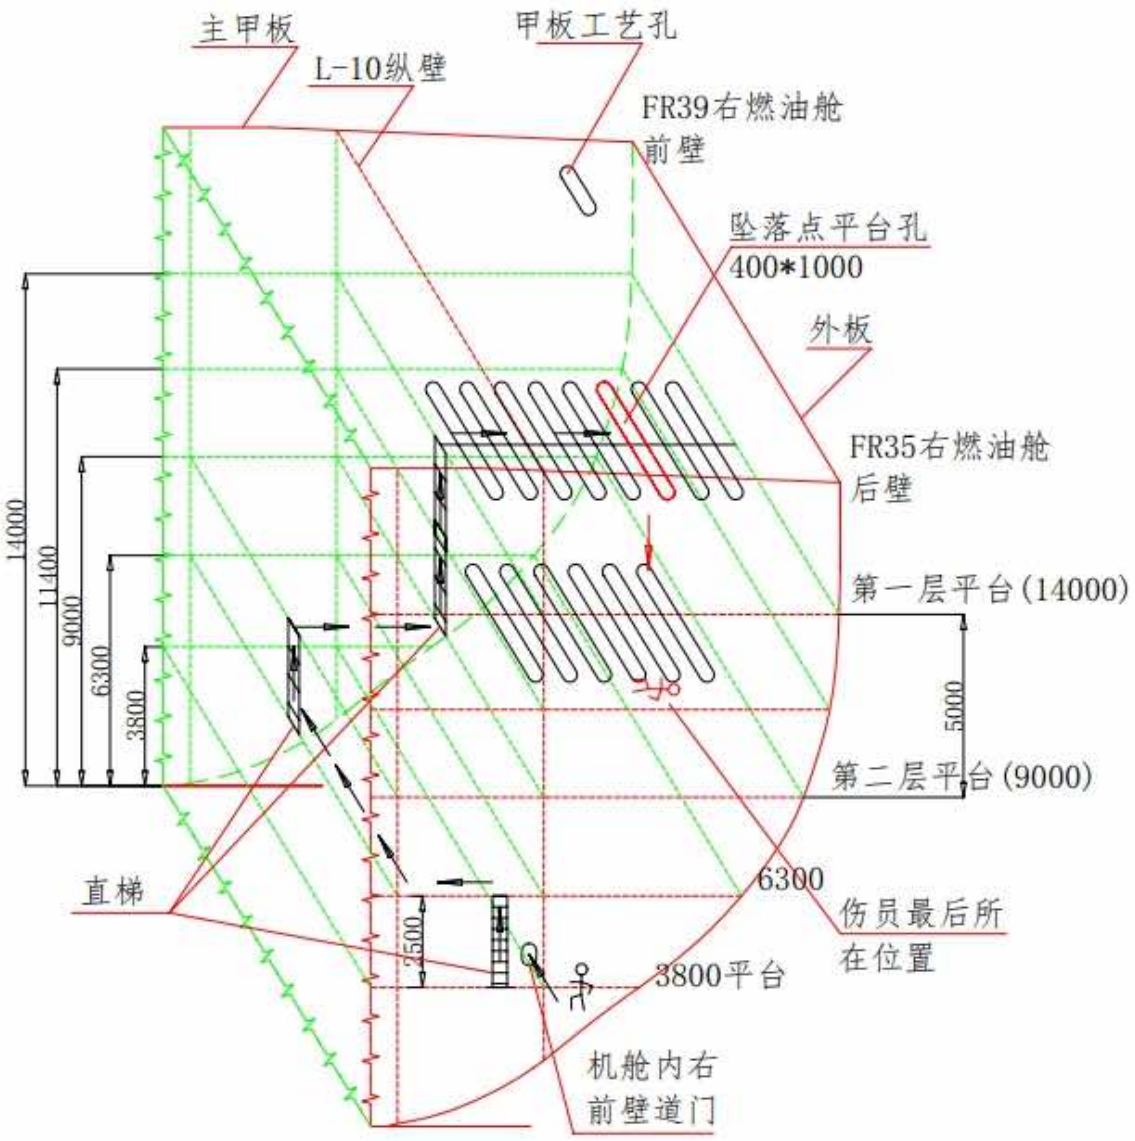
图 13　　右燃油舱结构示意图

7. 查阅“爱波尼”轮设计资料得知，右燃油舱内第一层平台与第二层平台高度相差 5 米；第一、二层平台有多个尺寸为

400*1000mm 的减轻孔；压载舱 6 右与右燃油舱相领，FR39 壁板为共壁板，压载舱 6 右在前，右燃油舱在后。右燃油舱结构及进入路径示意图（图 13、14、15）。
