三水乐平佛山市讯亮钢制品有限公司“7·27”一般机械伤害事故调查报告

经调查认定，“7·27”事故是一起因机械伤害造成的一般生产安全责任事故。

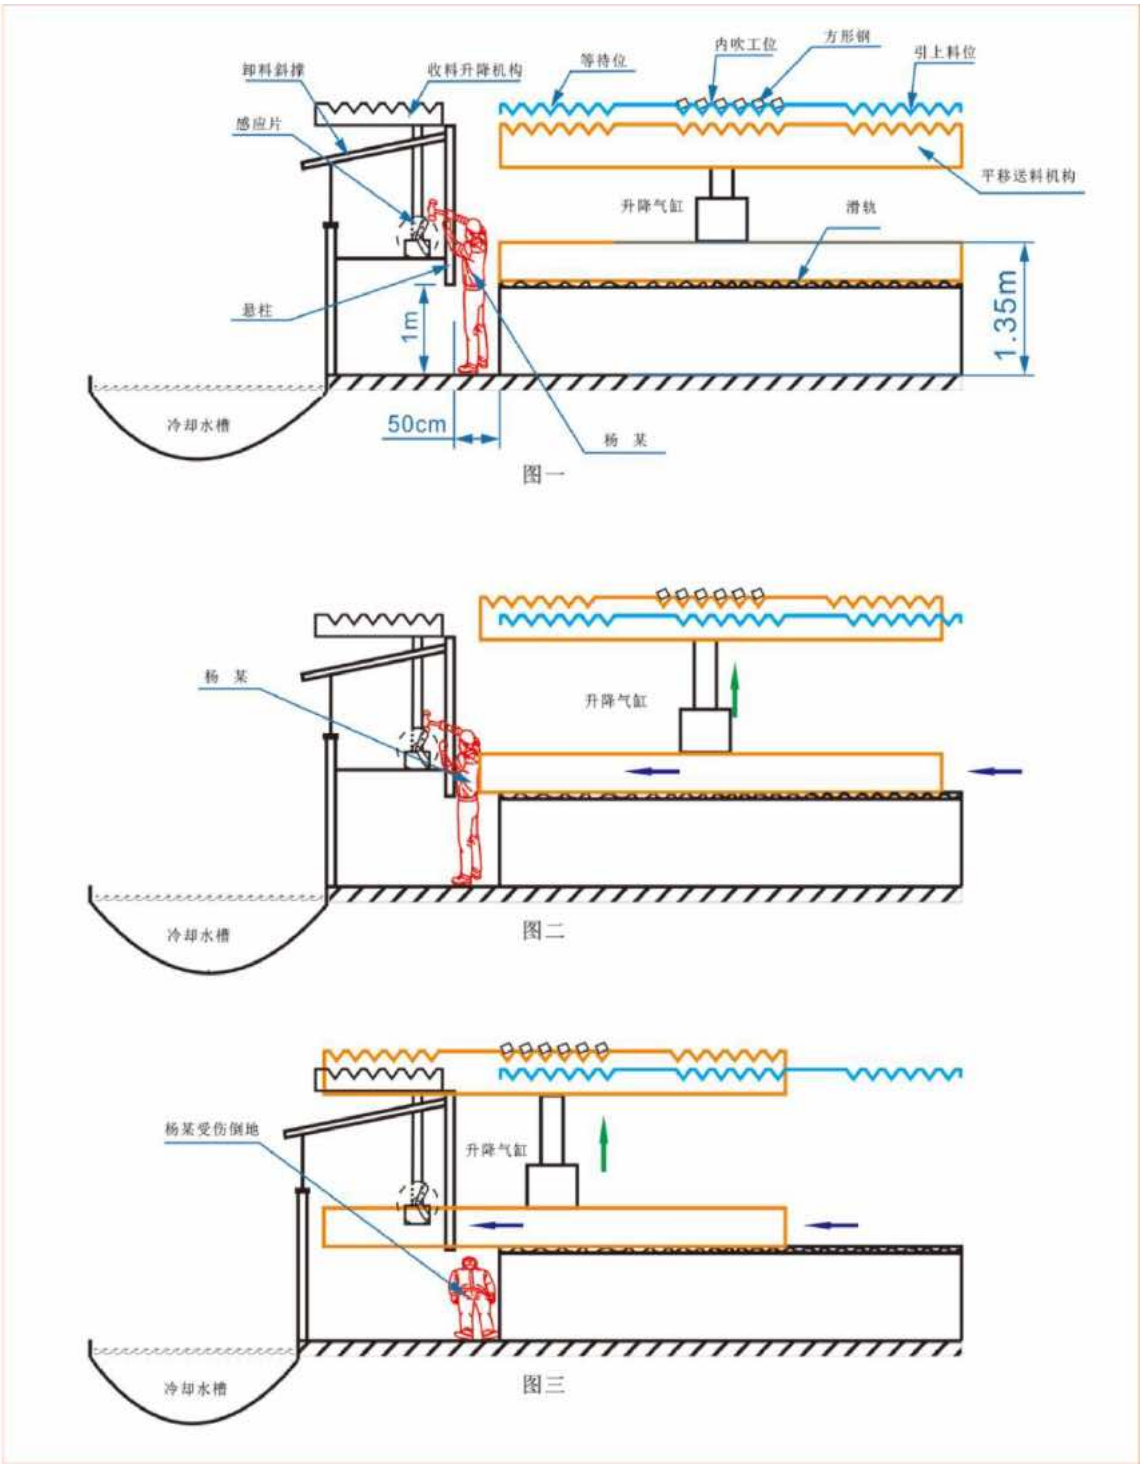
图 1. 事发前后现场示意图

2026 年 7 月 27 日 17 时 17 分许，佛山市讯亮钢制品有限公司工作人员杨某斌在镀锌生产线调试期间，发现内吹工序至冷却工序的输送环节，生产线平移送料与收料升降机构的运行配合不畅，在未停机且未报告的情况下，进入平移送料机构与收料升降机构之间的间隙内敲击接近开关感应片进行校准，此时内吹工序正好完成，平移送料机构正常向收料升降机构方向移动，杨某斌被挤压在平移送料机构滑轨横梁和收料升降机构悬柱之间，受伤倒地，导致事故发生，后经抢救无效，于当日在三水区人民医院死亡。

镀锌生产车间为单层钢结构厂房，生产线呈南北走向，自北向南依次划分为前处理区、镀锌核心作业区、后处理区三个功能区。事故发生位置位于平移送料机构与收料升降机构之间的间隙处，其东北方向有一宽度约 50 厘米的入口，位于车间承重柱与生产线机架箱之间，该区域现场实测数据如下：生产线停机状态下，平移送料机构的滑轨横梁与收料升降机构悬柱的间距为 50 厘米，悬柱下方距地面 1 米，滑轨横梁距地面 1.35 米。杨某斌被挤压的位置在滑轨横梁与悬柱之间。收料升降机构上设置有扇形感应片，材质为钢板，厚度 6 毫米，半径 20 厘米，位于接近开关位置，挡片上沿有被击打卷边痕迹。悬柱旁边地面遗留有一把铁锤，现场未发现血迹。

图 2. 事发现场概貌（一），图示为事发位置入口，杨某斌就是通过该入口进入的事发位置。

图 3. 事发现场概貌（二），图示为事发现场相关设备的构成情况。
