麻栗坡县特殊教育学校建设项目边坡支护工程“5·26”一般机械伤害事故调查报告

麻栗坡县人民政府事故调查组

2026 年 7 月 24 日

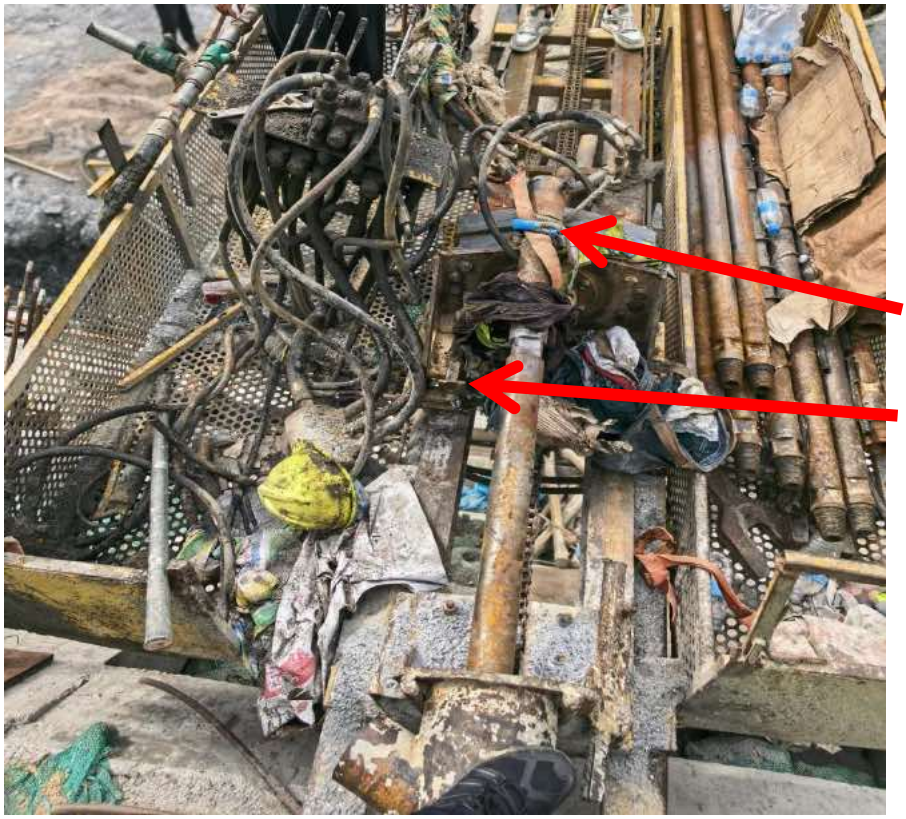
2026年5月26日上午，麻栗坡县特殊教育学校建设项目边坡支护工程分包单位云南鹏宸岩土工程有限公司边坡班组组长刘某明、护坡锚固钻机操作手钟某某、工人陈某某等人到项目工地开展施工作业，刘某明安排钟某某、陈某某2人使用护坡锚固钻机打3-3边坡的泄水孔，钟某某负责操控护坡锚固钻机、陈某

某为副手负责装卸钻杆。刘某明和其他几名工人在距事发地约30米外的地点进行灌浆施工作业。11时许，陈某某加了钻杆后回到等待区域，因钻孔时会产生沙石，陈某某就背对钻孔方向休息。11时18分许，陈某某感觉差不多到更换钻杆的时间了，就回头看钻孔的情况，随即看到钟某某的一只手扶在操作台的操作杆上，身体倾向前方（钻杆方向），下半身搭在动力头顶部。陈某某见情况不对，于是立马向附近的人进行呼救，因现场噪音较大，呼救并未得到回应。11时20分许，刘某明偶然转头看向钟某某的工作岗位，看见钟某某倒向转杆，于是刘某明立即到钻机驾驶室旁按下护坡锚固钻机的急停按钮，然后上到操作平台，看到钟某某全身赤裸趴在钻杆上，大腿卡在钻杆下，大腿被动力头底座碾断流血，衣服、裤子、安全带、供油管都缠在钻杆上。刘某明用手试着取下钻杆，想把人救下来，但是发现钻杆被卡死，便于11点25分打电话给云南鹏宸岩土工程有限公司资料员李某报告事故，并安排现场的其他工人拨打120急救电话。
