吴兴埭溪浙江中曼制冰系统有限公司“4•1”一般坍塌生产安全事故调查报

发布日期：2026-06-18 16:06:26

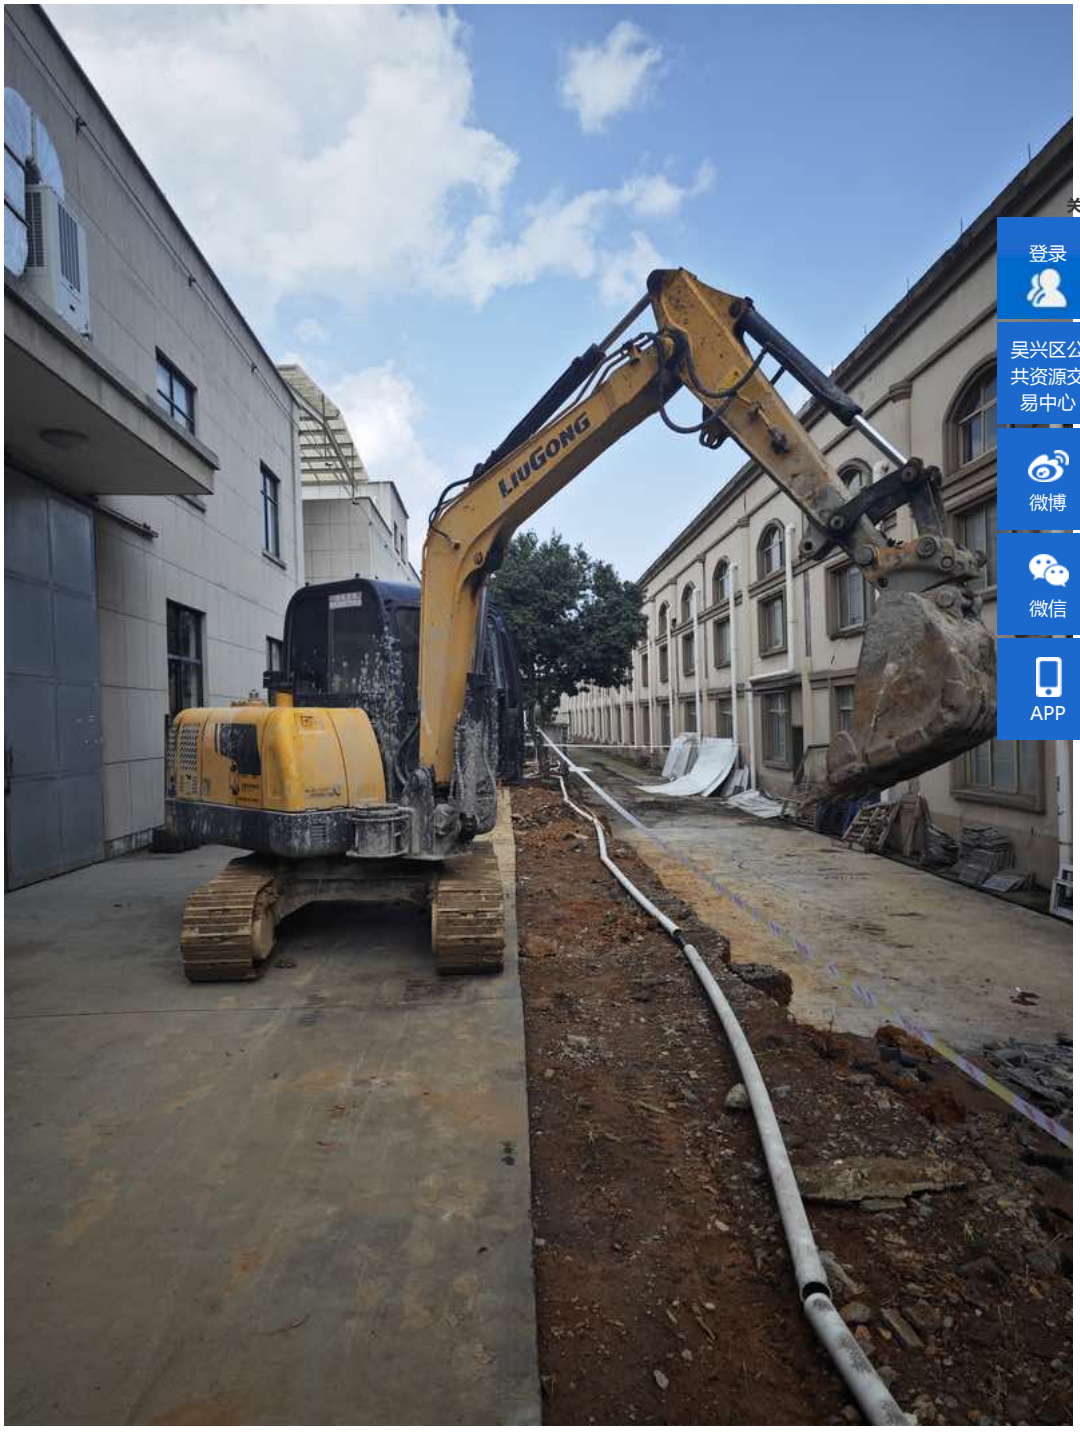
1.事故发生经过：2026年3月31日18时02分，浙江中曼制冰系统有限公司西南侧外围墙因下雨，导致该围墙中段向浙江厨坍塌，该单位现场负责人郑*联系钟**安排人员对两侧未坍塌的剩余围墙进行拆除作业。2026年4月1日早上6点左右，钟**及其现现有设备无法对坍塌围墙进行清理，随即联系挖掘机师傅鲍**。7点40左右，挖掘机师傅鲍**到达现场后，现场工人先行对坍时33分许，挖掘机师傅鲍**在对浙江中曼制冰系统有限公司剩余西北段围墙进行拆除时（已用挖掘机反铲挖斗轻微推动围墙）地面下水道盖板未做保护，遂下车（未将挖掘机发动机关闭）从一旁捡起塑料板盖在下水道盖板上，避免围墙倒塌后砸坏下水确认塑料板摆放位置时，剩余西北段围墙坍塌砸中鲍**导致其死亡。

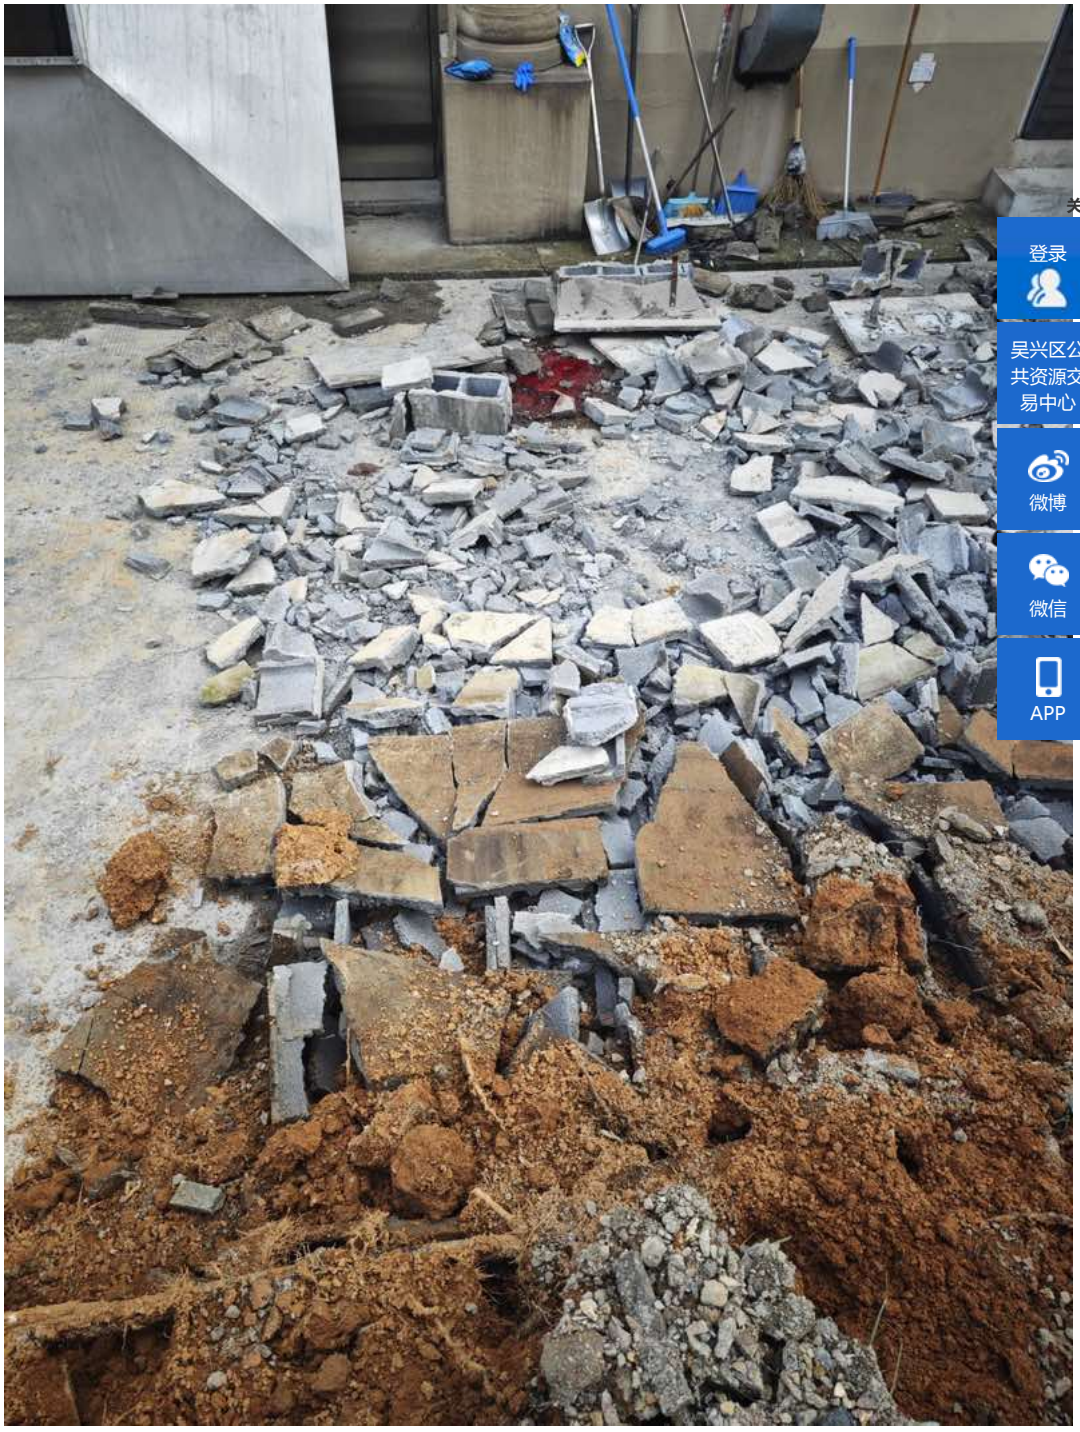
事发地位于浙江中曼制冰系统有限公司与浙江厨宝食品有限公司相隔的围墙处，事发地围墙中段和西北段已完全坍塌，理，西北段坍塌的围墙地面有明显血迹，残留血迹离围墙约390cm，离围墙西北段135cm。浙江中曼制冰系统有限公司与浙江厨司地面水平存在90cm地势差，围墙从浙江中曼制冰系统有限公司的地面起高度为140cm。浙江中曼制冰系统有限公司地面停有一挖掘机，带齐平停于硬化地面，挖掘机反铲挖斗停于原未坍塌围墙西北段正上方。（图1-图7）

图1 事故现场围墙坍塌照片

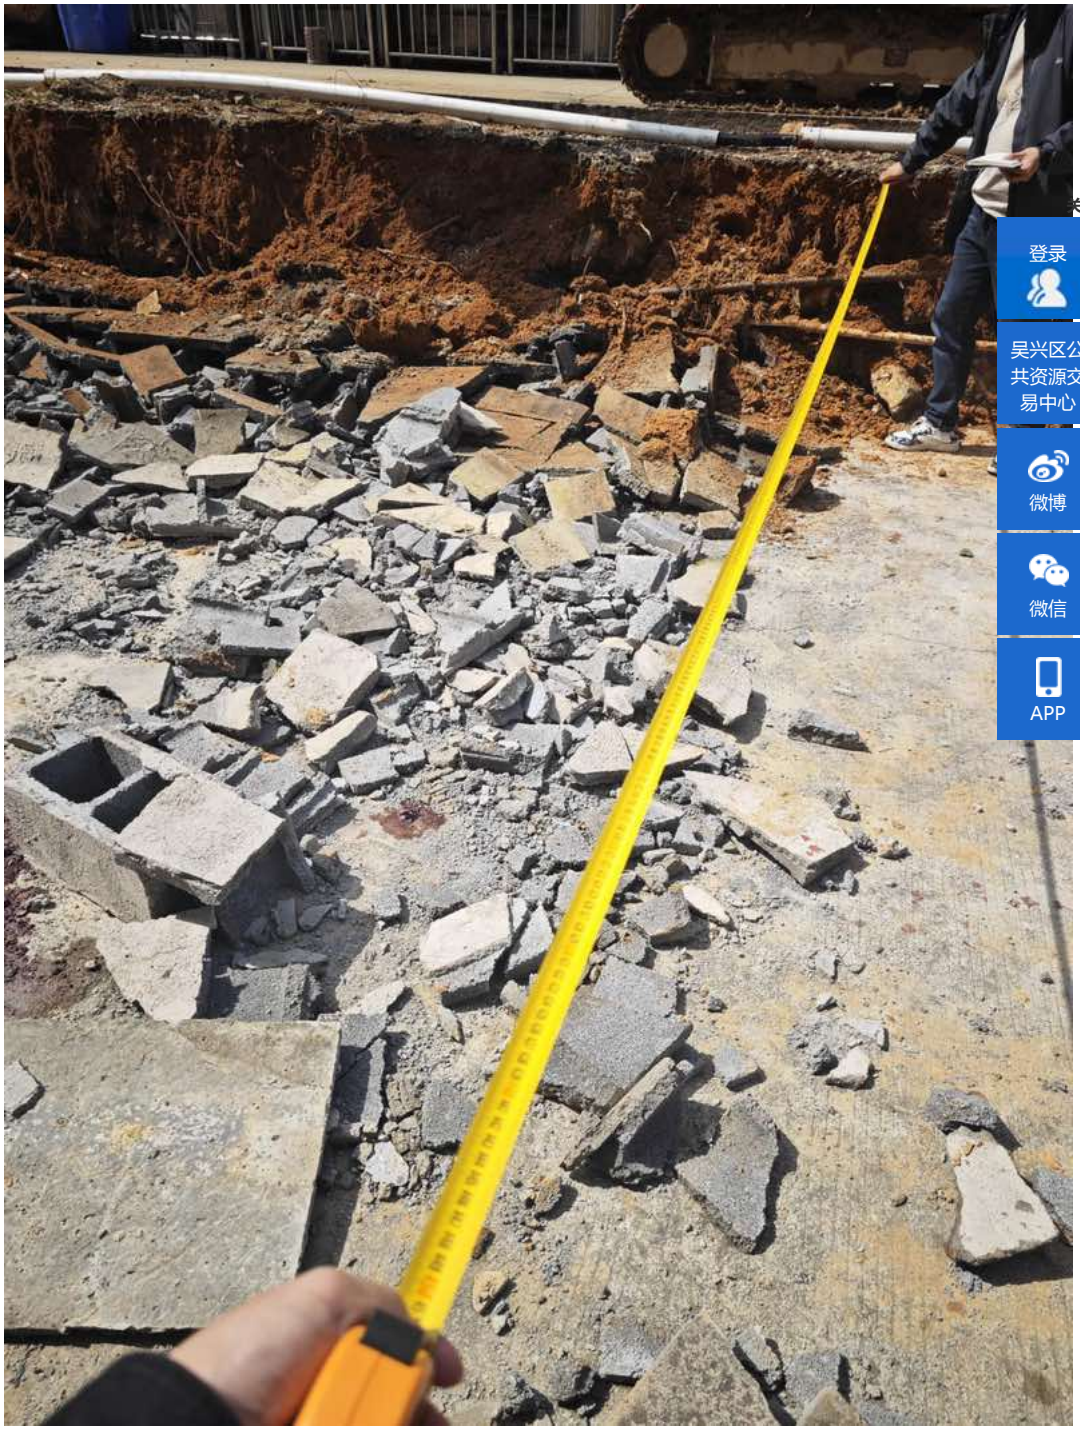
图3 地面残留血迹照片

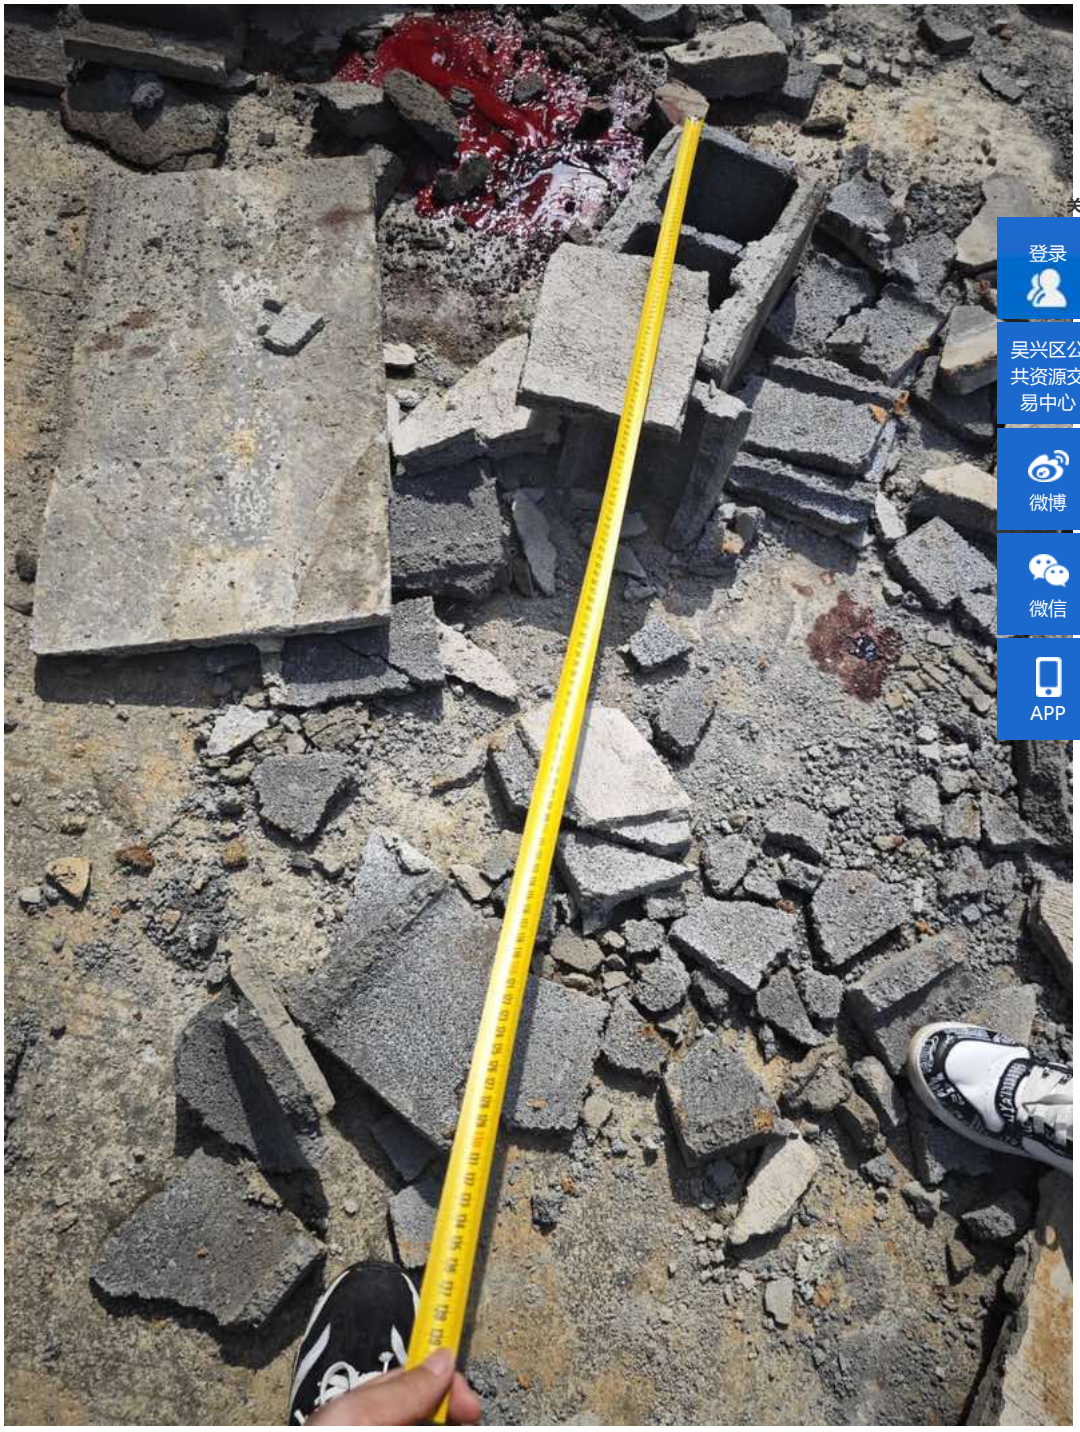
图4 血迹离围墙约390cm

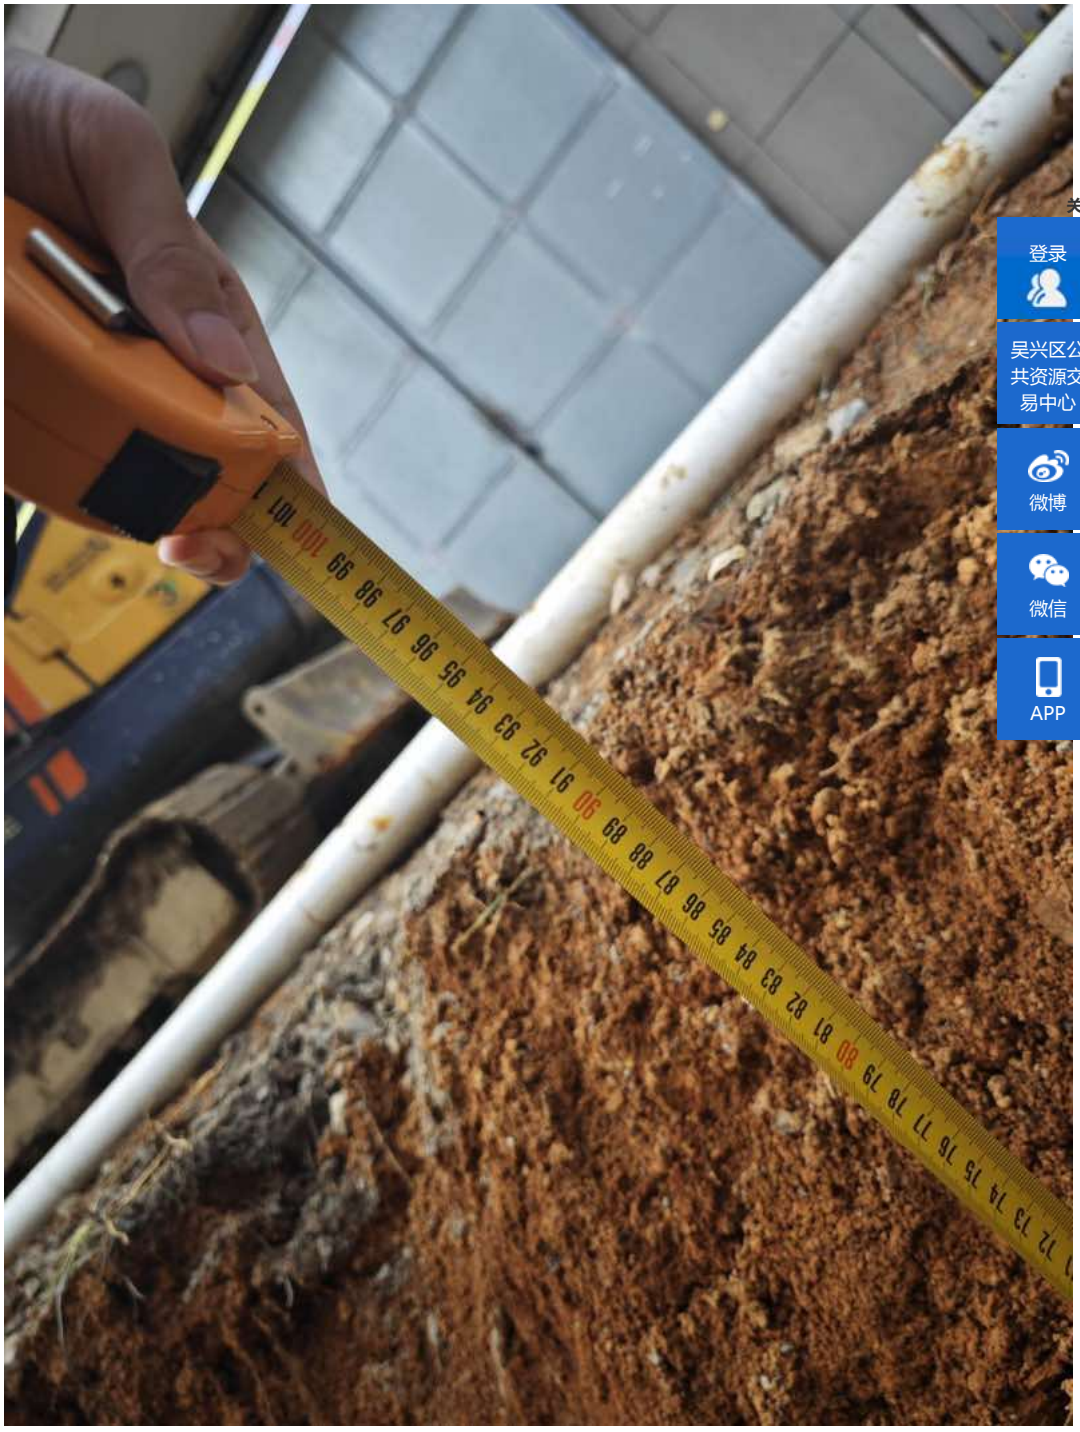
图5 血迹离围墙西北段135cm

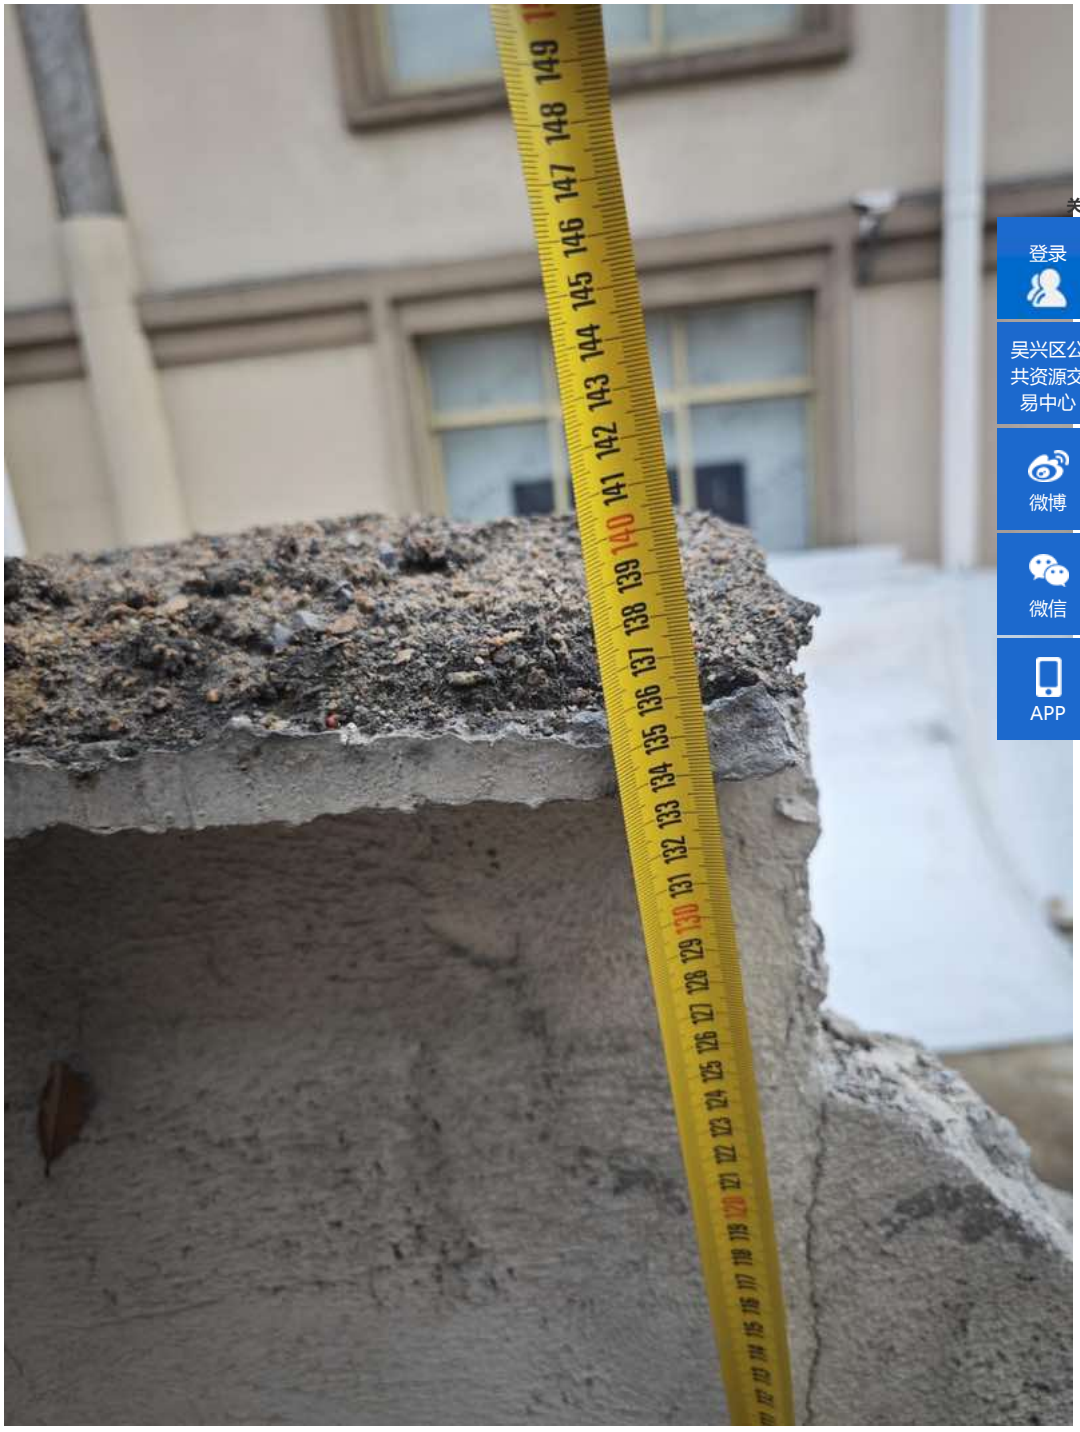
图7 围墙在中曼距地高140cm
