江西省明通环保材料有限公司“3·1”一般机械伤害事故调查报告

2023年3月1日07时23分许，位于永丰县藤田镇秋江工业园的江西省明通环保材料有限公司发生一起机械伤害事故，造成1人死亡，直接经济损失103余万元。

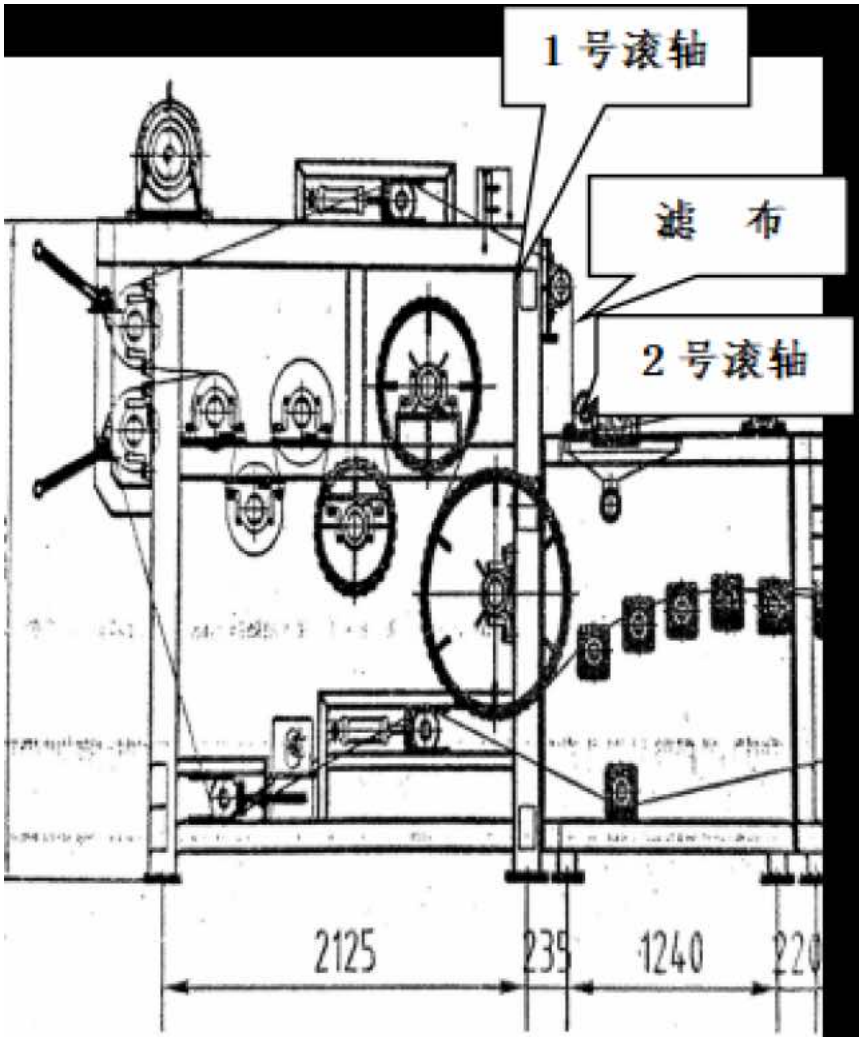
1号滚轴
2号滚轴
滤　布
受伤位置

事故发生区域位于压滤机后段，距离泥饼排出区域约2.36米处，压滤机操作平台高约1.5米，事故发生时，张某伟（事故死者）整个左臂卡在2号滚轴和滤布之间，下半身侧靠在1号滚轴和滤布上，具体位置详细图1、图2事故位置示意图。

2023年3月1日，上午07时许（具体时间不详），明通公司员工张某伟在进行压滤机调试时，左手臂不慎被滤布（转速：0-0.2m/s）卷入压滤机滚轴（属从动轮），事发第一时间无人在现场。7时23分许，压滤机岗位辅助员工于某海，无意间看了一眼压滤机操作台（距地面高约1.4米），发现张某伟整个左臂被滤布卷入压滤机滚轴内，整个人身体紧紧贴着滚轴，当时压滤机正在运行中，于某海立即关闭机器电源，并呼喊周边工友。

事故直接原因是：明通公司员工张某伟在进行压滤机岗位调试过程中，安全意识淡薄，违规操作，在压滤机未停机的情况下，违规进入机械运转区域，导致手臂被滤布卷入压滤机滚轴内致死。

1.作业现场安全管理不到位。未对设备调试过程中可能存在的安全风险进行辨识，对机械运转区域潜在安全风险，缺少隔离防护、安全警示等必要的防范措施，作业过程未安排专人监护，对员工违规进入机械运转区域的危险行为，未及时发现并制止。
