安全事故调查报告

【城中区应急管理局】柳州市城中区龙城书院“8•1”高处坠落事故调查报告

发布日期：2020-08-17 17:40　来源：城中区应急管理局

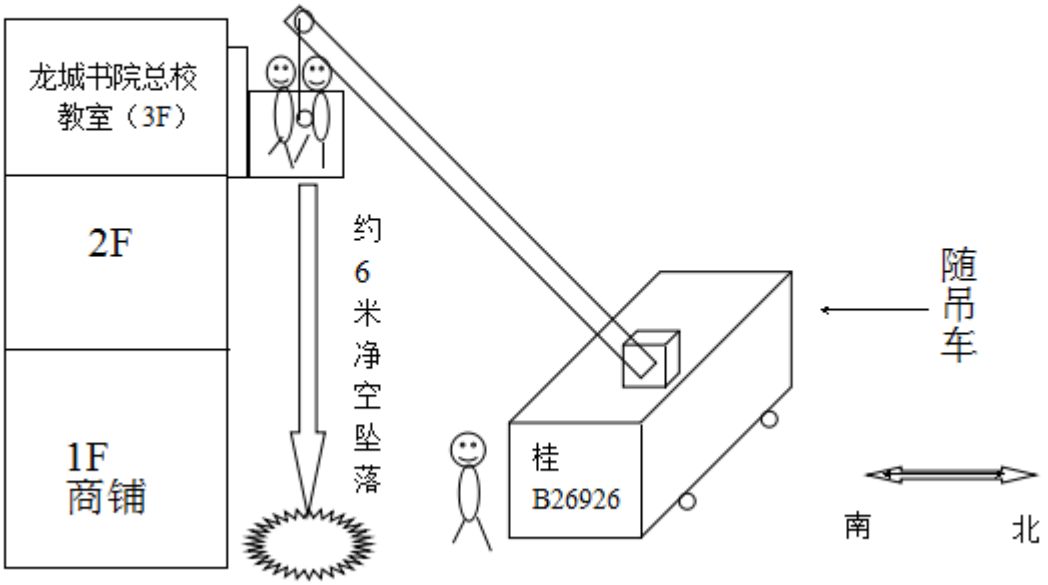
事故现场示意图

2020年8月1日22点左右，柳州市城中区桂中大道6号龙城世家小区11栋三楼龙城书院总校北面墙体侧外发生一起高处坠落事故，造成2名广告牌安装工人重伤。

事故发生地为柳州市城中区沿江街道桂中大道6号龙城世家小区11栋三楼龙城书院总校北面墙体外侧，事发建筑一楼为商铺，二楼三楼均为教育培训机构教室，广告牌发光字体安装工人安装作业及坠落起始高度距地面约6米左右。

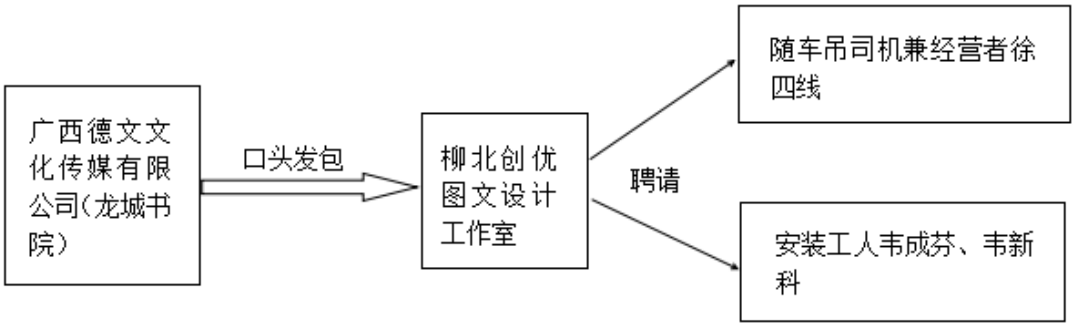
工作各参与方关系图

事发工作内容为安装龙城书院总校北面墙体外侧广告牌上的四个发光字体“龙城书院”（单个尺寸60cm*60cm）和一个方形logo（尺寸为40cm*40cm）。上述发光广告牌的制作和安装由广西德杰文化传媒有限公司设计美工人员王欢（女，25岁）通过口头约定发包给柳州市柳北区创优图文设计工作室。创优图文设计工作室经营者苏鑫（男，33岁，崇左人）在广告牌制作完成后，通过口头约定的方式分别以900元的价格聘请随车吊司机兼经营者徐四线（男，27岁，安徽人）、以400元每人的价格聘请安装工人韦成芬（男，37岁，河池都安人）和韦新科（男，30岁，柳州融水人）进行安装作业。苏鑫在安装工程中负责组织协调。
