斗门区预制菜产业园二期配套工程-道路工程（一标段）项目“7·18”一般物体打击事故调查报告

斗门区人民政府事故调查组

2023 年 9 月 5 日

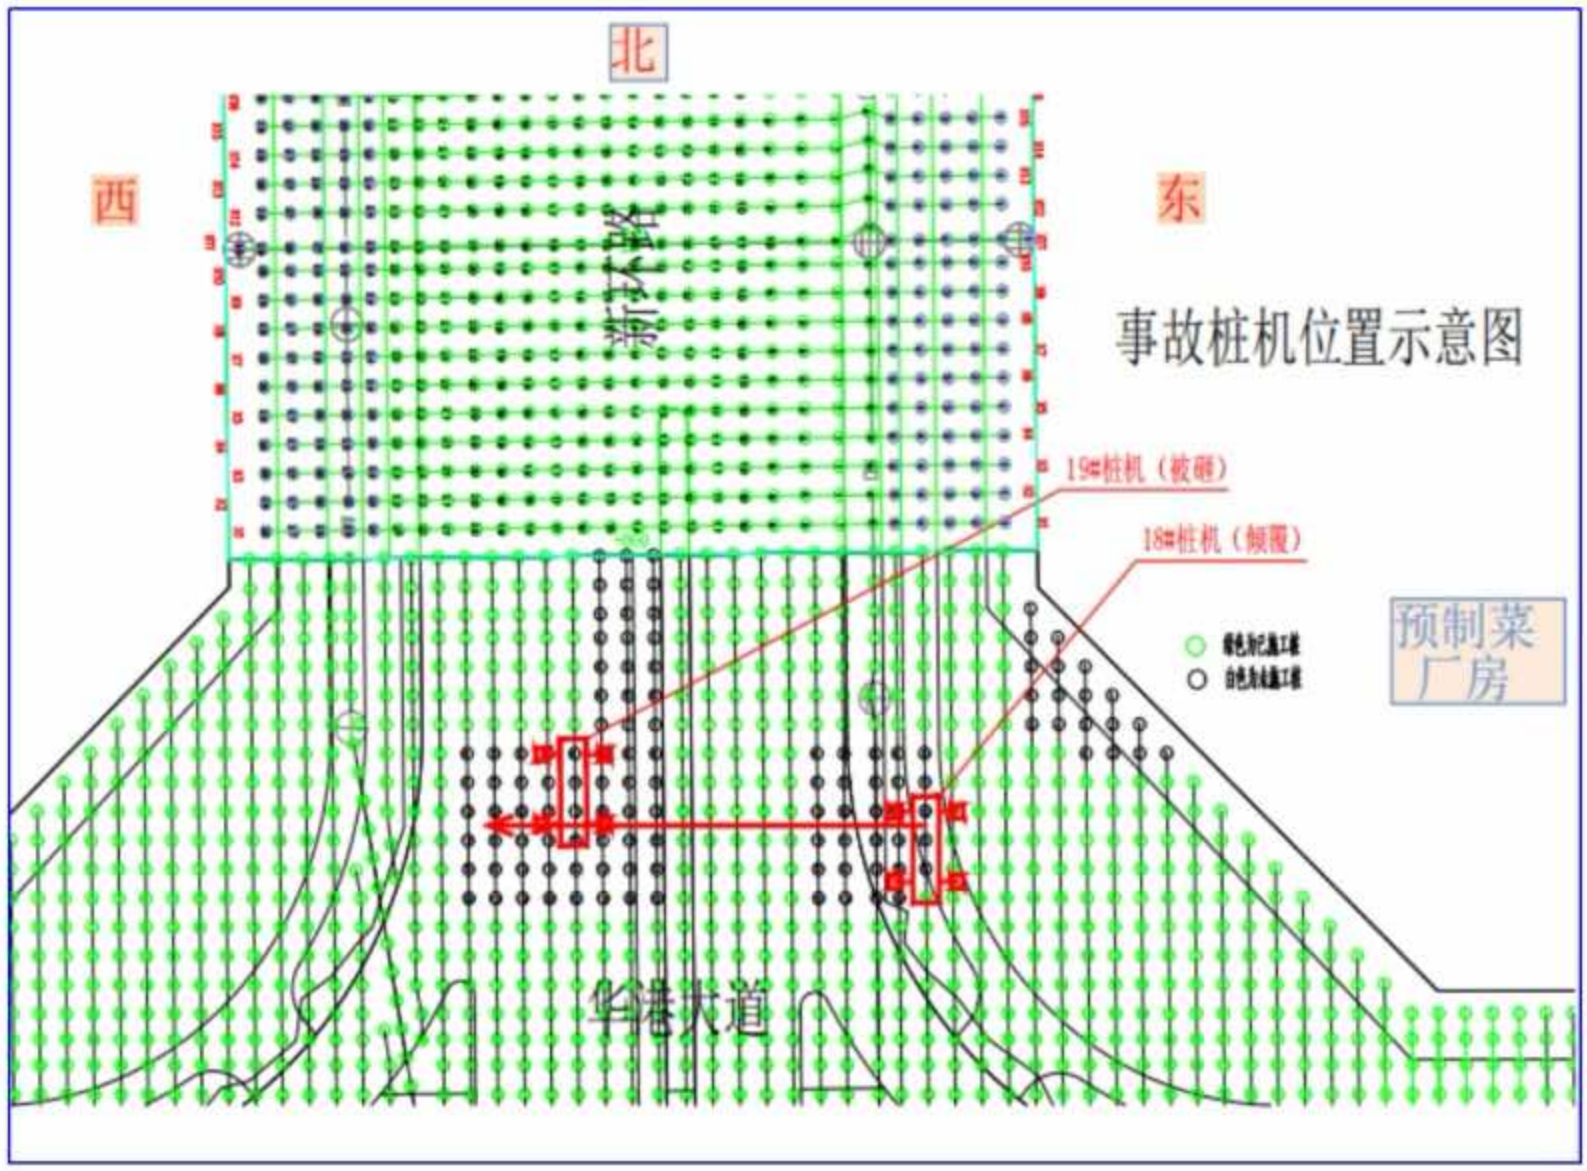
图 1 事发桩机位置

位置详见附图 1 所示，18#桩机东侧区域于 7 月 15 日进行了搅拌桩施工，18#桩机西侧区域还未施工。

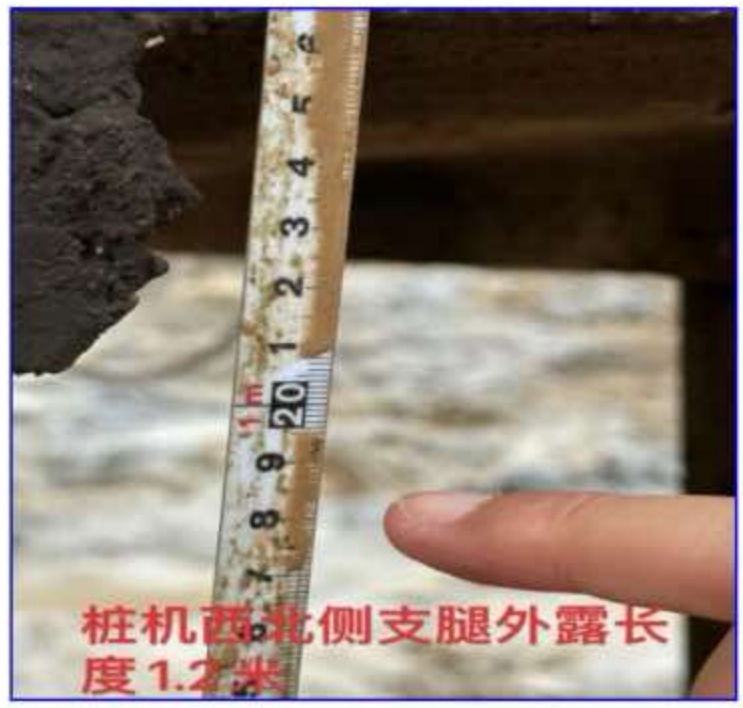
图2

根据专家事后对现场进行勘验，推断：正常情况下桩机四个支腿是在同一平面上，桩机东侧支腿周边地面因施工而较硬（425水泥三天强度），桩机西侧支腿周边因没有施工且浸泡水中而较软（表面似於泥），连续暴雨致桩机西侧支腿下陷于淤泥中而产生倾覆。

从四个现场四个支腿外露长度得出，桩机西南角支腿下陷50CM，故导致桩机失稳向西倾倒。桩机倾翻状态下的支腿情况见附图 2-图 5 。

1.18#桩机东侧支腿周边地面因施工而较硬（425水泥三天强度），桩机西侧支腿周边因没有施工且浸泡水中而较软（表面似於泥），连续暴雨致桩机西侧支腿下陷于淤泥中而倾倒。

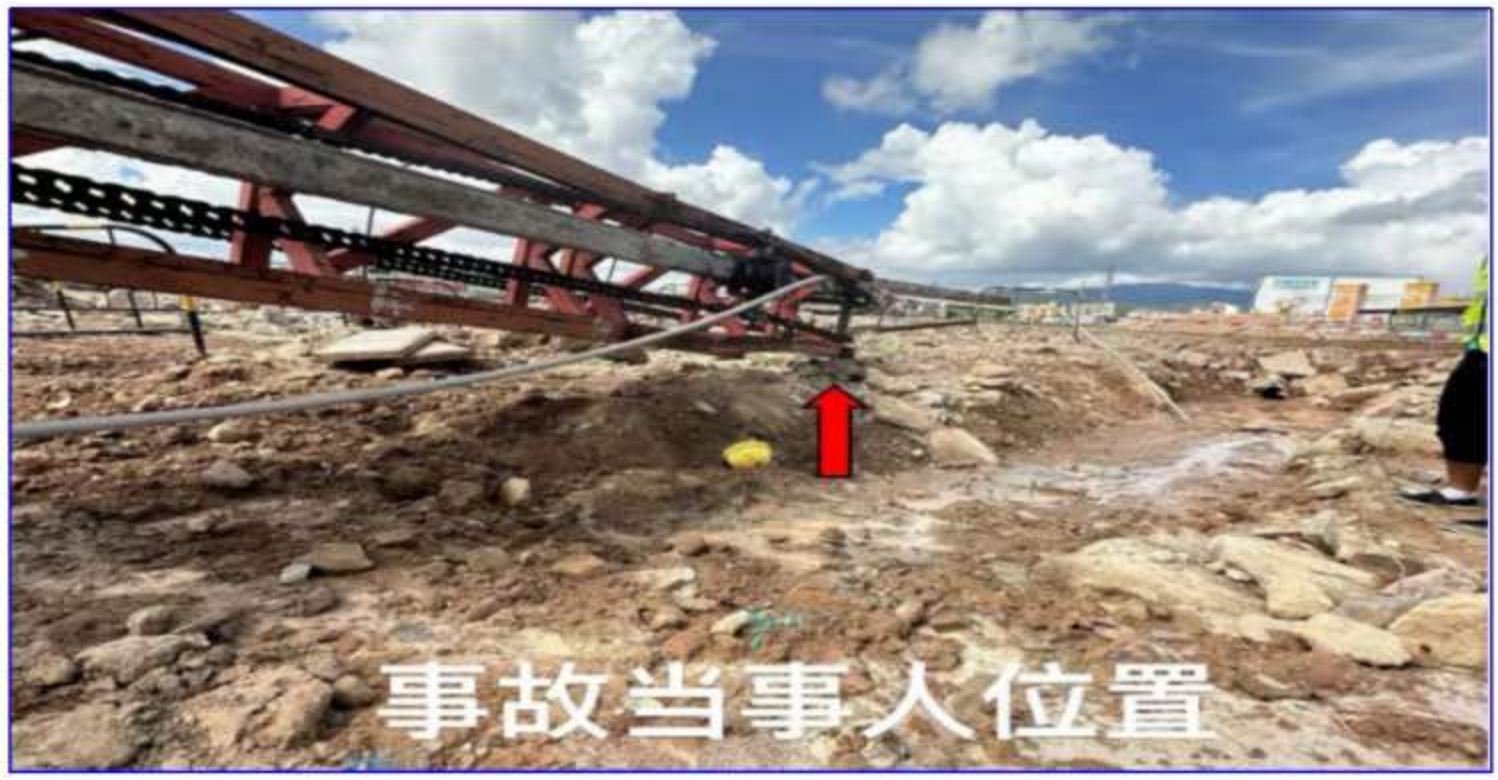
图 6 事故发生位置

16时04分左右，管某某正在18#桩机旁检查电缆线，白某某在19#桩机（距离18#桩机约5m）处。突然，管某某发现18#桩机开始倾斜并大喊让白某某快跑。白某某躲闪不及被倾倒的桩机砸到后躺在地上（图6）。
