广西威尔森环保科技开发有限公司“1•8”施工塌方事故调查报告

发布时间：2020-06-15 15:55 来源： 宾阳县应急管理局

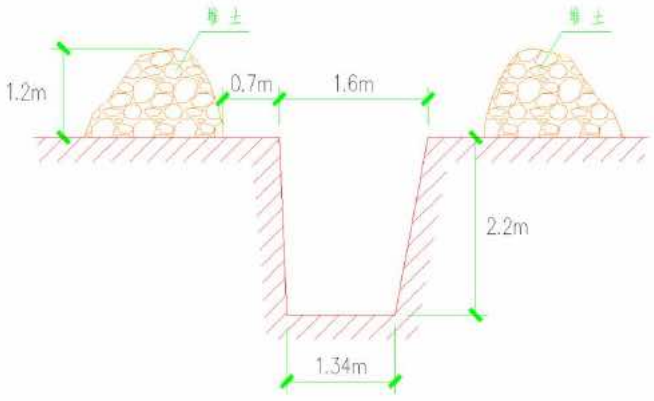
经查实，现场沟槽开挖未放坡，堆土距离沟槽边过近，没有边坡支护，不具备安全生产条件。彭海平冒险作业，发生土基塌方，被埋压致死。

1、该施工现场土质为粘质土。

2、堆土距沟边为0.7m（标准为大于0.8m）。

3、坡度为1:0.05（标准为小于1:0.5（坡顶有静荷载））。

4、现场无安全警示标识。

5、现场无封闭围挡。
