西昌四川硕涂建筑工程有限公司“5·10”一般高处坠落事故调查报告

2025 年 6 月 23 日

2025年5月10日11时10分，四川硕涂建筑工程有限公司在西香高速公路ZCB1总承包部TJ1标项目大兴乡张巴司河大桥左线12号桥墩进行盖梁底模操作平台工字钢拆除作业中发生一起高处坠落事故，造成1人死亡，直接经济损失199.1万元。

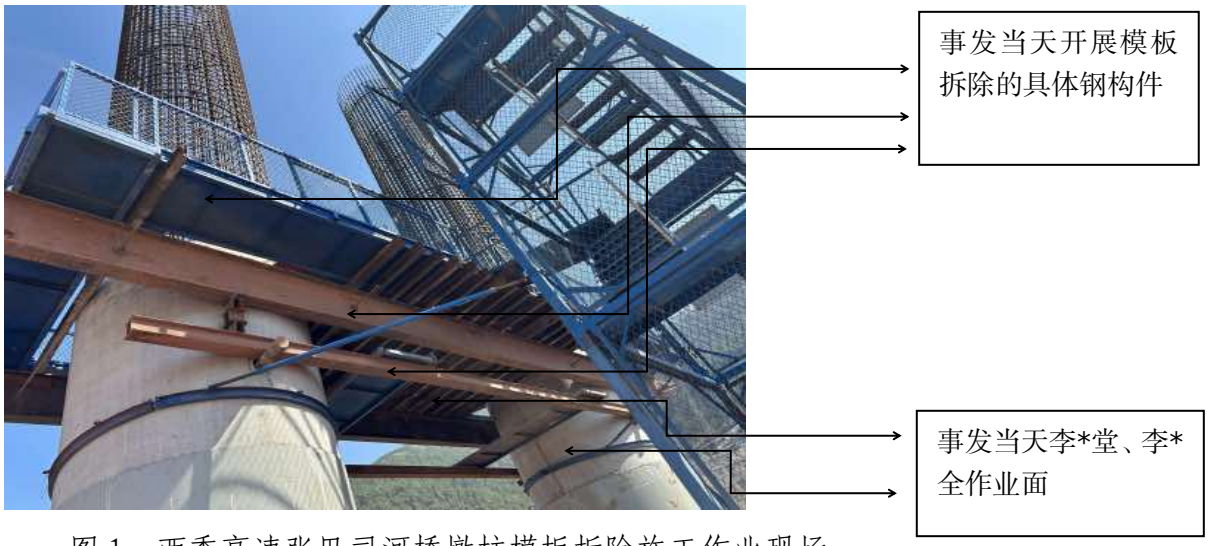
图 1：西香高速张巴司河桥墩柱模板拆除施工作业现场
拍摄地点：西昌市大兴乡石安村张巴司河桥
拍摄时间：2025 年 5 月 12 日
拍摄人：　周*慧

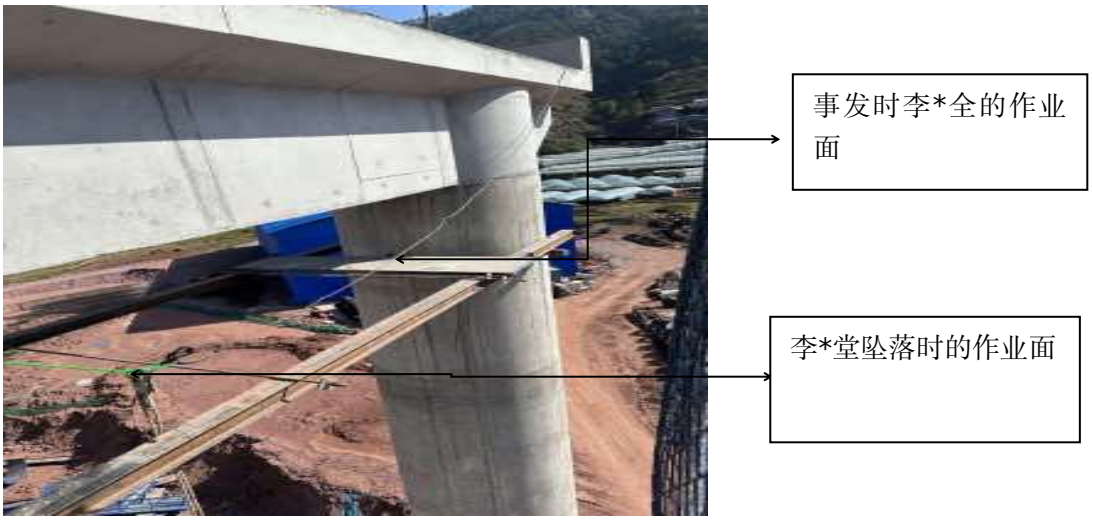
11 时 10 分李*堂和李*全对张巴司河大桥左线 12 号桥墩盖梁底板 500MM 的工字钢（墩柱右侧）进行拆除，根据李*全笔录描述“当时我们将第二根 500MM 的工字钢拆下来后需要将工字钢吊在吊车的钢绳上，我把我这一侧通过吊钩上的钢绳与工字钢通过卡环连接好后，李*堂那一侧的也卡好了，

因为对讲机在他那，所以他向吊车司机发出‘起吊’指令后吊车起吊大概三四秒后我就听到了声响我就转头看见李*堂和跳板正在往地面下坠”。（发生坠落时施工现场图片如下）

图 2：西香高速张巴司河桥 12 墩柱事发后模板拆除施工作业现场施工作业面平拍图
拍摄地点：西昌市大兴乡石安村张巴司河桥
拍摄时间：2025 年 5 月 12 日
拍摄人：　周*慧

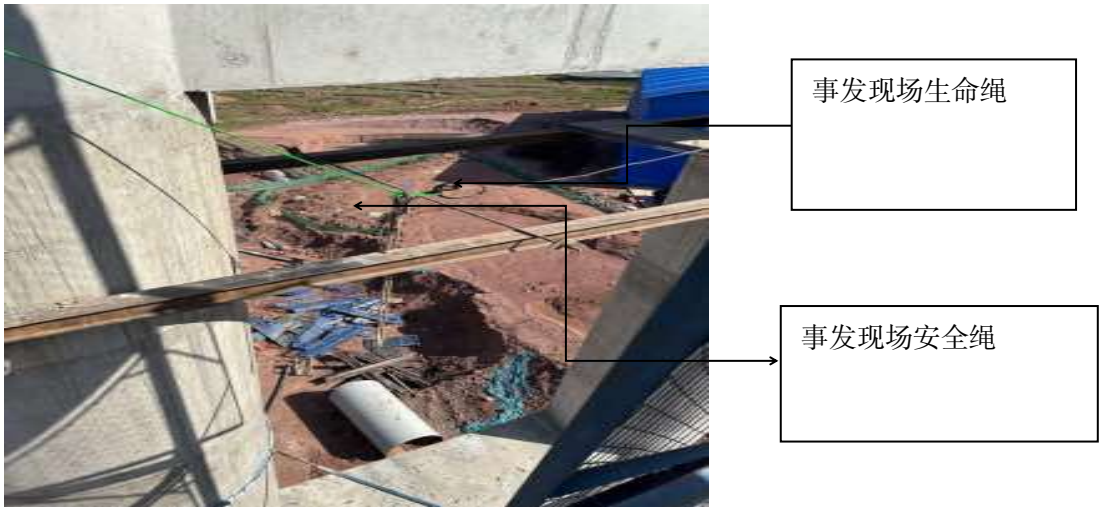
图 3：西香高速张巴司河桥 12 墩柱事发后模板拆除施工作业现场施工作业面安全带和生命绳特写图
拍摄地点：西昌市大兴乡石安村张巴司河桥
拍摄时间：2025 年 5 月 12 日
拍摄人：　周*慧

4.通过对硕涂公司规章制度的审查证实，硕涂公司未建立并落实安全风险分级管控和隐患排查治理双重预防工作机制，未及时发现作业现场李*堂未正确使用安全带的违规行为，未及时消除此次生产安全事故隐患。

李*堂安全意识淡薄，违章冒险作业。在高处作业时未正确使用安全带是本次事故发生的直接原因。

硕涂公司、成都建工、重庆交通要进一步完善并落实全员安全生产责任制，加强安全生产标准化建设，细化公司安全风险分级管控和隐患排查治理双重预防工作机制，切实落实安全生产主体责任，完善应急预案，强化应急演练，要健全全员安全生产责任制，对现有安全生产责任制文件进行进一步的梳理，将安全生产责任落实到具体的岗位操作人员，全面开展隐患排查治理工作，进一步完善高处作业和起重吊装作业人员的管理规范，细化考核指标，强化安全生产各项规章制度的执行力，坚决杜绝违章冒险作业的情况。

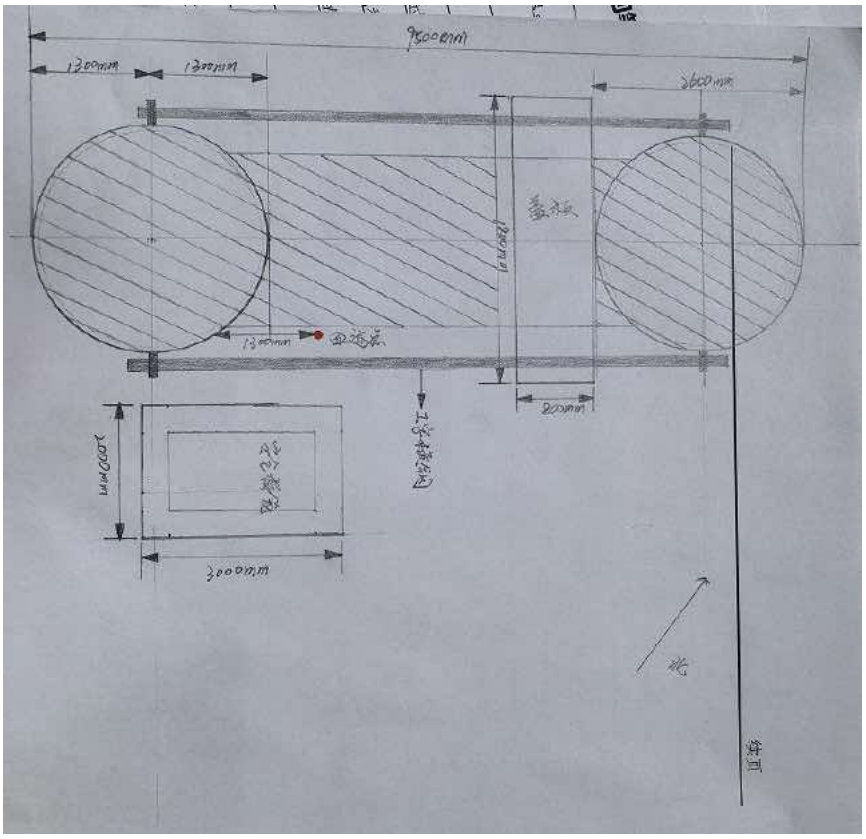
图 6：勘验人： 王*
勘验时间：2025 年 5 月 12 日
勘验地点：西香高速张巴司河大桥第 12 号墩柱

1.事故地点位于西昌市大兴乡成都建工集团有限公司西香高速公路 ZCB1 总承包部 TJ1 标项目经理部 ZK9+557.0 左线张巴司河大桥第 12 号墩柱处。

2.ZK9+557.0 左线张巴司河大桥第 12 号墩柱柱身（地面至柱顶）高约 17700MM、柱身间距 9500MM、柱体直径 2600MM，柱体南侧设有安全梯笼，用于辅助作业人员上下使用，安全梯笼长 3000MM、宽 2000MM。

3.ZK9+557.0 左线张巴司河大桥第 12 号墩柱柱身顶部设有两根工字钢，工字钢上有一简易盖板，作为施工平台，盖

板长 1800MM、宽 800MM。
