高新**建筑劳务有限公司“4·16”一般高处坠落事故调查报告

2025年5月21日

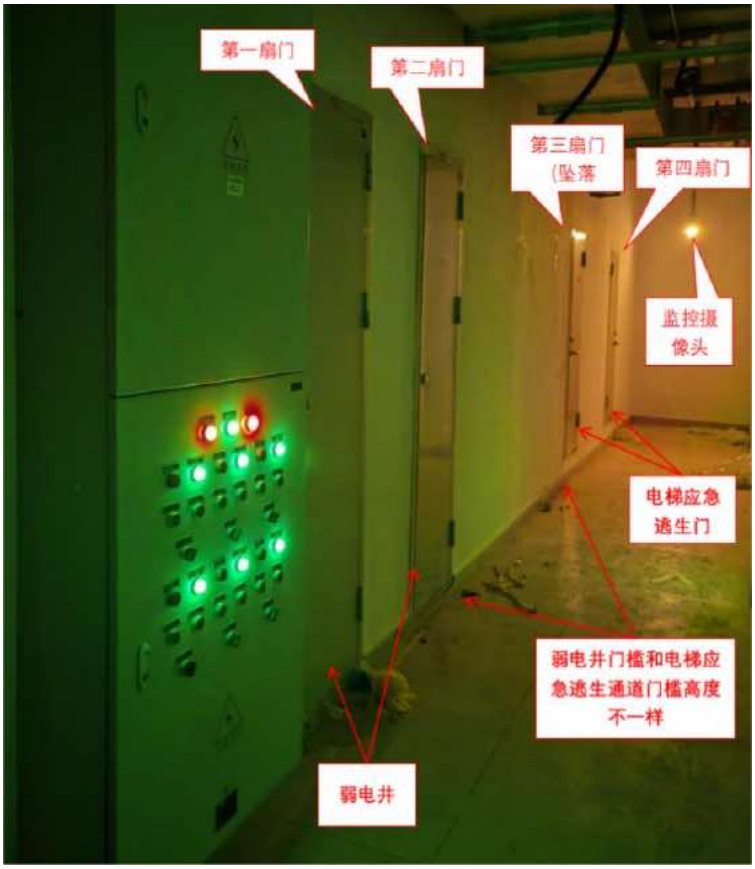
（图 1）11 楼设备间通道

故发生经过：2025 年 4 月 10 日，建筑公司项目安排郭**、赫**负责根据物业公司提供的科技化系统线路问题清单进行检查销项工作。根据入驻计划，4 月 16 日**大厦业主进行搬迁，物业公司通知建筑公司当天停工，建筑公司当天未安排郭**、赫**检修任务。4 月 16 日上午 7 时 30 许，郭**带领赫**自行上班，到**大厦检修线路，8 时 50 分许，郭**安排赫**到 1 号楼 10 楼弱电房查看线路，并告知赫**，他要到 11 楼弱电房检修线路，有事会找赫**。8 时 50 分 33 秒，郭**在未打开通道照明灯的情况下，直接进入 11 层设备间通道（见图 1），8 时 50 分 40 秒，郭**低头在经过了两扇弱电房门后，径直走到 3 号电梯应急逃生门（第三扇门）前开始开锁，第一次未能打开，其当场更换钥匙后误打开 3 号电梯应急逃生门，8 时 50 分 57 秒，郭**打开应急逃生门后直接抬脚进入 3 号电梯井内。9 时 07 分许，赫**到达 11 层设备间走道找郭**，未看见郭**，9 时 08 分许离开。10 时 17 分许，赫**再次到 11 层设备间通道找郭**，发现 3 号电梯井应急逃生门处在打开状态，并认出门锁上挂着系有红绳的钥匙是郭**的，于是一手扶门往里看了一下，怀疑郭**掉入电梯井，随即打电话告知工友陈**，陈**立即联系项目经理李**（建筑公司），李**接报后立即联系电梯维保单位要求协助查找救援。11 时许，在停在 2 层的 3 号电梯轿厢顶部找到郭**后，大家把郭**转移到 3 楼的 3 号电梯门口，此时呼叫郭**无反应。11 时 08 分许，安全员李*（建筑公司）拨打 120 急救电话。11 时 23 分许，120 救护人员到达事发现场，对郭

1.11 层设备间通道长约 10.35 米，弱电房门（第二扇门）与 3 号电梯井距离约 3.4 米，弱电房门未配置门把手，电梯井应急逃生门配置有门把手，坠落发生点在 3 号电梯井应急逃生门。

2.经现场勘查，电梯井应急逃生门宽 600*高 1900mm，外门槛高度约 220mm；弱电房门宽 600*高 2100mm，房门紧贴地面，房门有内门槛，高度约 340mm，呈绿色。

5.郭**持有的钥匙情况：郭**因作业需要仅持有弱电房锁匙，未持有电梯井应急逃生（防火）门锁匙，经现场勘验，11层通道内的弱电房门（图1第二扇门）与3号电梯井应急逃生（防火）门（图1第三扇门）均配备不同品牌门锁与钥匙，事故当天郭**

郭**进入11层设备间走道时未打开走道照明灯，因走道较昏暗，郭**在未认真观察作业现场环境情况下，误走到3号电梯井应急逃生门，经两次用钥匙开门操作打开门后，又未查看门内情况即侧身跨过门槛，左脚踩空直接坠落到停在2层的电梯轿厢顶部。

2.经现场勘查，弱电房门无门把手，电梯应急逃生门有把手，开启电梯应急逃生门后有明显风流吹出（风压），电梯井内昏暗且无辅助照明，郭**未注意弱电房门与电梯应急逃生门的区别等异常情况，也未查看电梯井内情况即跨步进入，存在严重个人过失。

（一）建设单位要加强对各相关方的安全生产工作统一协调、管理，加强对高风险作业区域的安全巡查检查，发现安全问题及时督促整改。进一步强化安全生产主体责任意识，全面履行建设单位安全监管职责，高度重视施工现场安全生产情况，加强材料购买检查和验收工作。重新全面辨识项目主要危险源，针对辨识的风险确定防范措施，动态调整项目的实际风险和管控措施，立即更换电梯应急逃生门锁，落实专锁专钥专人管理。确保后期使用安全。
