前海合作区市政工程Ⅴ标“6.21”一般坠落事故调查报告

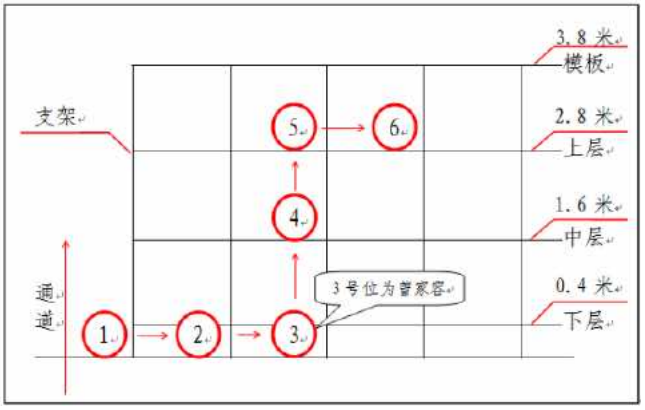
图4 事故现场照片

现场勘查情况：事发位置支架全高约3.4米，水平方向杆距约0.9米，垂直方向杆距约1.2米，最下层扫地杆距离地面约0.4米，在距离地面约2.8米的位置铺设有两块木板和平网（平网为事故发生后铺设），未设立网，木板尺寸约为4米×0.1米×0.05米。

由于事发时，现场没有人直接看见曾某容如何从架子上摔落，但是根据当时的作业情况分析：4号位石某去上厕所后，处于3号位的曾某容就将材料直接传递给上面的5号位，但是由于架子太高，曾某容必须攀爬到架子上才能将材料递上去，在攀爬过程中踩滑跌落，身体撞击到架子钢管导致体内受伤。

2.施工单位的安全管理人员和监理单位监理人员对施工现场的安全检查和管理不到位，没有及时发现并制止工人的违章、冒险作业行为。按照工地项目部施工方案及支模作业有关规定，在支架作业平台上应当满铺木板和立网，支模作业人员应当在通道内用绳索将材料吊到作业平台上面，而不允许在支架内传递材料或者攀爬支架。
