上海虹口合肥市清安登高保洁服务有限公司“5·17”一般死亡高处坠落事故调查报告

编制单位：上海市虹口区人民政府事故调查组

编制日期：2026 年 7 月 23 日

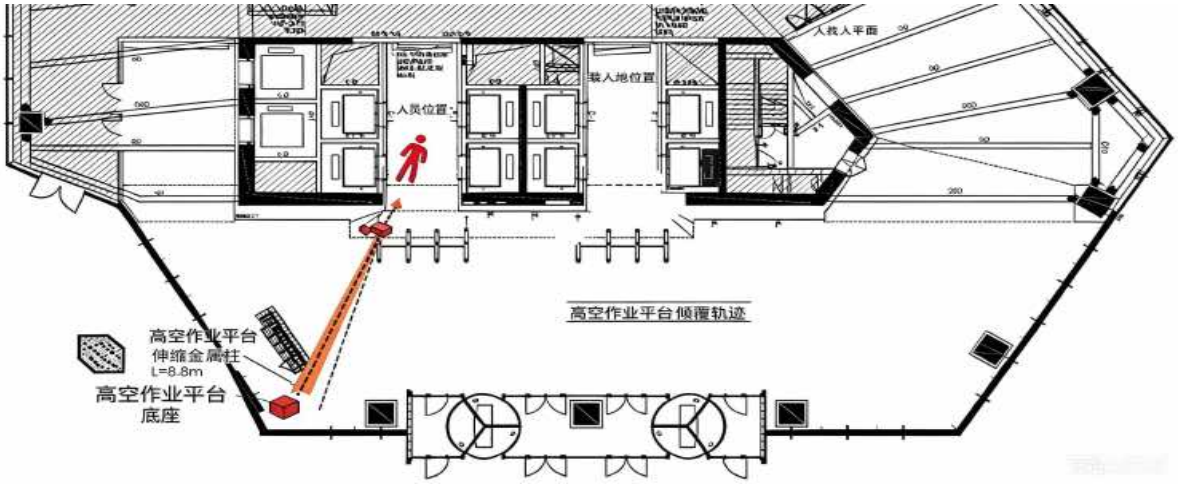
图 1 事故当日开工照片

图 2 事故前作业照片

图 3 事故发生现场照片

图 4 高空作业平台支撑腿状态

图 5 高空作业平台被搬至通州路

图 6 高空作业平台机身安全规则和操作说明

事故直接原因是：作业人员李某东站在“高空作业平台”操作台面开展高处作业时，“高空作业平台”支撑腿未撑开，接地面积过小，难以保持平稳。作业过程中，“高空作业平台”重心偏离过大，以致整体发生倾覆，作业人员随之坠亡。
