# 吉安泰和江西泰来食品有限公司“12·26”一般特种设备相关事故调查报告

2025年12月26日14时左右，泰和县江西泰来食品有限公司发生一起一般特种设备相关事故，造成1人死亡，直接经济损失约4万元。事故发生后，相关单位未按照国家有关规定报告突发事件信息。

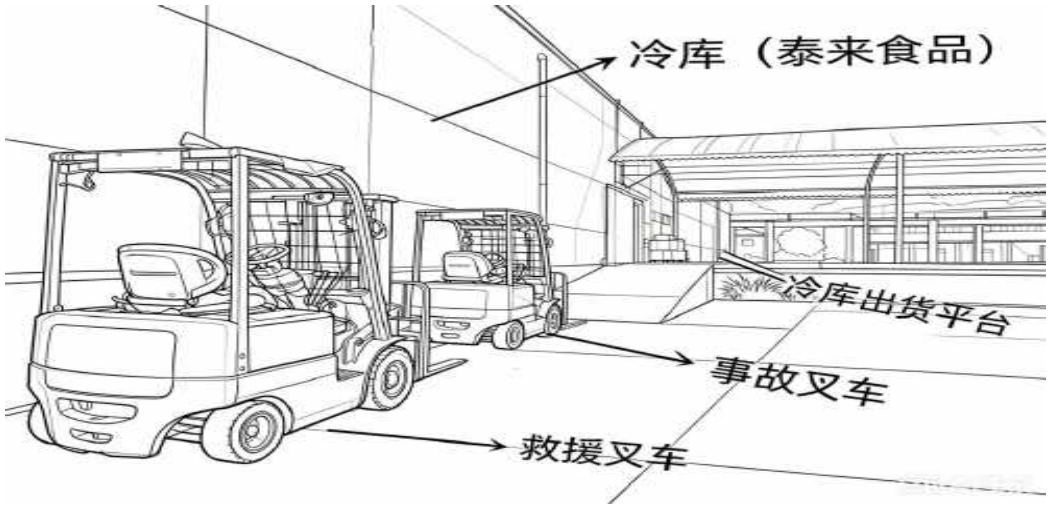
图 1 事发前叉车停放位置及朝向情况还原图

泰来食品公司共有两台专用叉车，均已办理特种设备使用登记证。其中一台由李某珂使用并负责保管钥匙，另一台即涉事叉车，日常闲置并停放在公司冷库旁，钥匙在门卫室保管，放在办公桌抽屉内且未上锁。

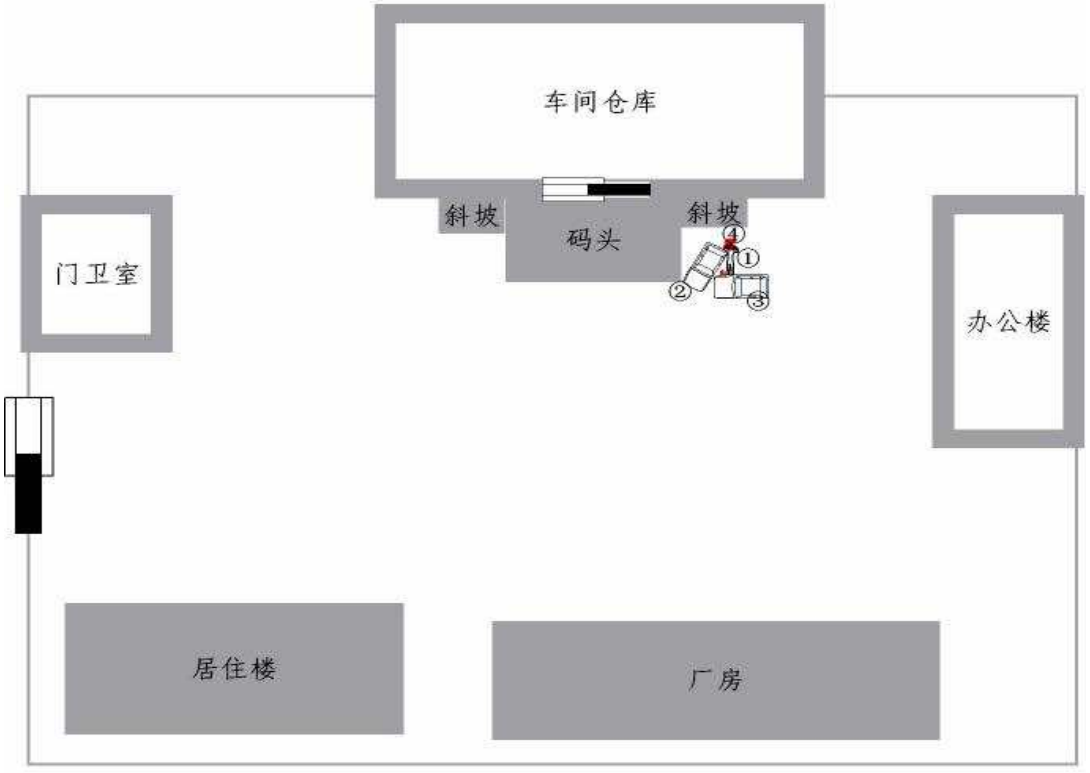
图2 事故现场平面示意图

装卸平台高约 1.5m，东西两侧各有一水泥斜坡通往地面。西侧斜坡及装卸平台路面留有弧形叉车轮胎印，延伸至平台东侧边

缘，边缘部位有擦蹭痕迹并残留疑似叉车底部红漆。

装卸平台东侧地面有两台叉车，丁某华躺在两车之间的地上，头朝北、脚朝南，头部下方有血泊，右小腿处地面有一处约0.2m×0.1m大小血迹。事故发生后，李某珂驾驶东侧救援叉车，使用前叉插入西侧涉事叉车顶棚，将涉事叉车叉起。事故现场涉事叉车向右侧翻，头朝南、尾朝北，前叉处地面有约0.6m的叉痕，车顶棚距座位约1.0m。

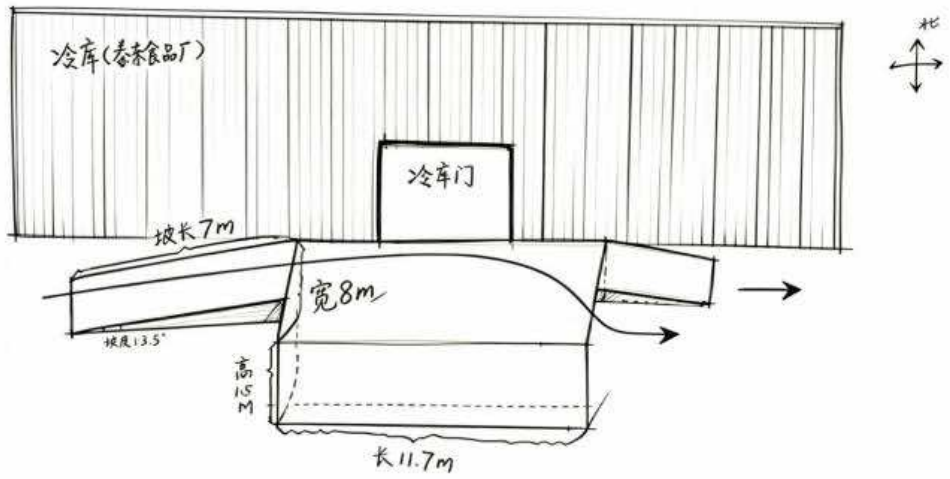
图 4 事故叉车行驶路径示意图

丁某华未系安全带驾驶叉车从冷库装卸平台下方地面沿西侧斜坡上行至平台平面，直行约 4 米后在平台平面发生右转向（现场勘察有右拐弧形轮胎印）。在接近平台东侧边缘时，因车速过快、转向过急，导致叉车重心偏离稳定三角形，丁某华被甩出车外，掉在平台东侧下面。叉车左前轮超出平台东侧边缘后，车身倾斜，从 1.5m 高度向左侧翻坠落至地面。

根据以上分析和推导情况，丁某华无叉车特种作业操作资格证书，在未经过任何操作培训且未系安全带的情况下，启动并驾驶叉车。在驾驶过程中，车辆沿斜坡行驶至装卸平台平面后转向，由于速度过快导致叉车重心失稳，从 1.5m 高处侧翻并坠落。丁某华因未系安全带，在叉车侧翻坠落过程中被甩出，随后被侧翻落地的叉车压中头部导致死亡。丁某华违规操作叉车是造成本次
