凤城蓝旗丹东玉华食品有限公司
“5·23”一般爆炸事故
调查报告

凤城市政府事故调查组

2026年7月

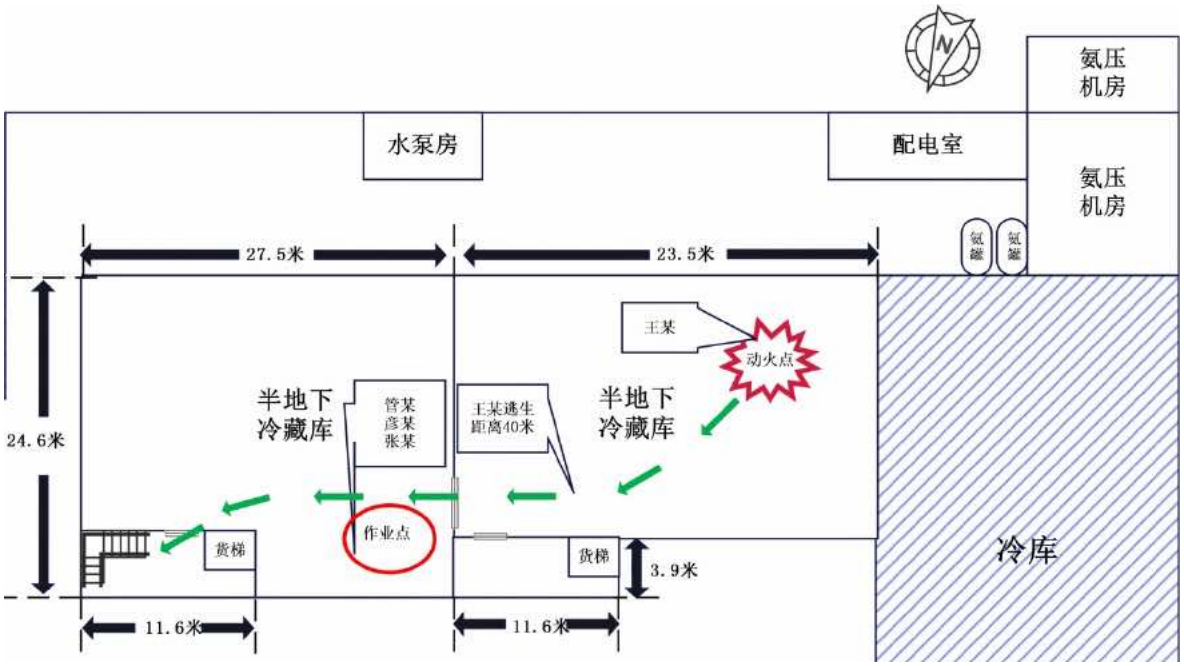
图1 事故发生场所构造图

1.事故发生场所建筑及设施布置情况。发生事故场所为玉华公司厂院内一处厂房，建筑结构为钢筋混凝土结构，地上一层为废弃厂房，地下一层为废弃半地下冷藏库。半地下冷藏库整体南北长约24.6米，东西长约51米，建筑面积约1200平方米，仅东北角一处楼梯可进入，共有2个冷藏间，2个货梯间。

2个冷藏间位于半地下冷藏库南部呈东西排列，西侧冷藏间通风状况不良，原有的通风设施没有启用。2个货梯间分别位于半地下冷藏库北部，房间内各有一处通往地上的天井（见图1）。
