汝州市玉皇沟建材有限公司“6·3”一般中毒事故调查报告

2025年6月3日，汝州市玉皇沟建材有限公司发生一起一氧化碳中毒事故，造成1人死亡。

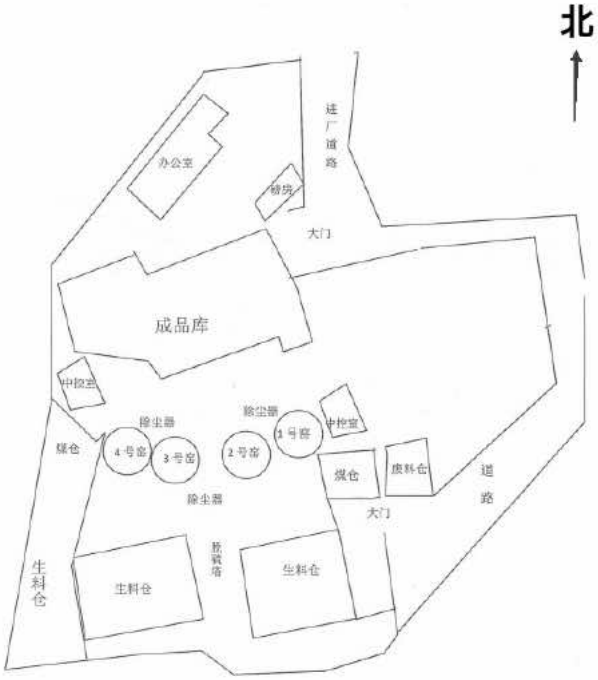
图一 汝州市玉皇沟建材有限公司平面图

汝州市玉皇沟建材有限公司有4座竖式立窑，自东向西分别为1-4号窑，立窑北部为料仓，整个料仓由钢结构搭建，料仓大门设置在东侧，事故发生位于料仓大门内侧。
