百色百矿发电有限公司田东电厂液氨罐区安全仪表系统（SIS）升级采购及安装项目“9·19”一般触电事故调查报告

经调查组认定，百色百矿发电有限公司田东电厂液氨罐区安全仪表系统（SIS）升级采购及安装项目“9·19”一般触电事故是一起一般生产安全责任事故。

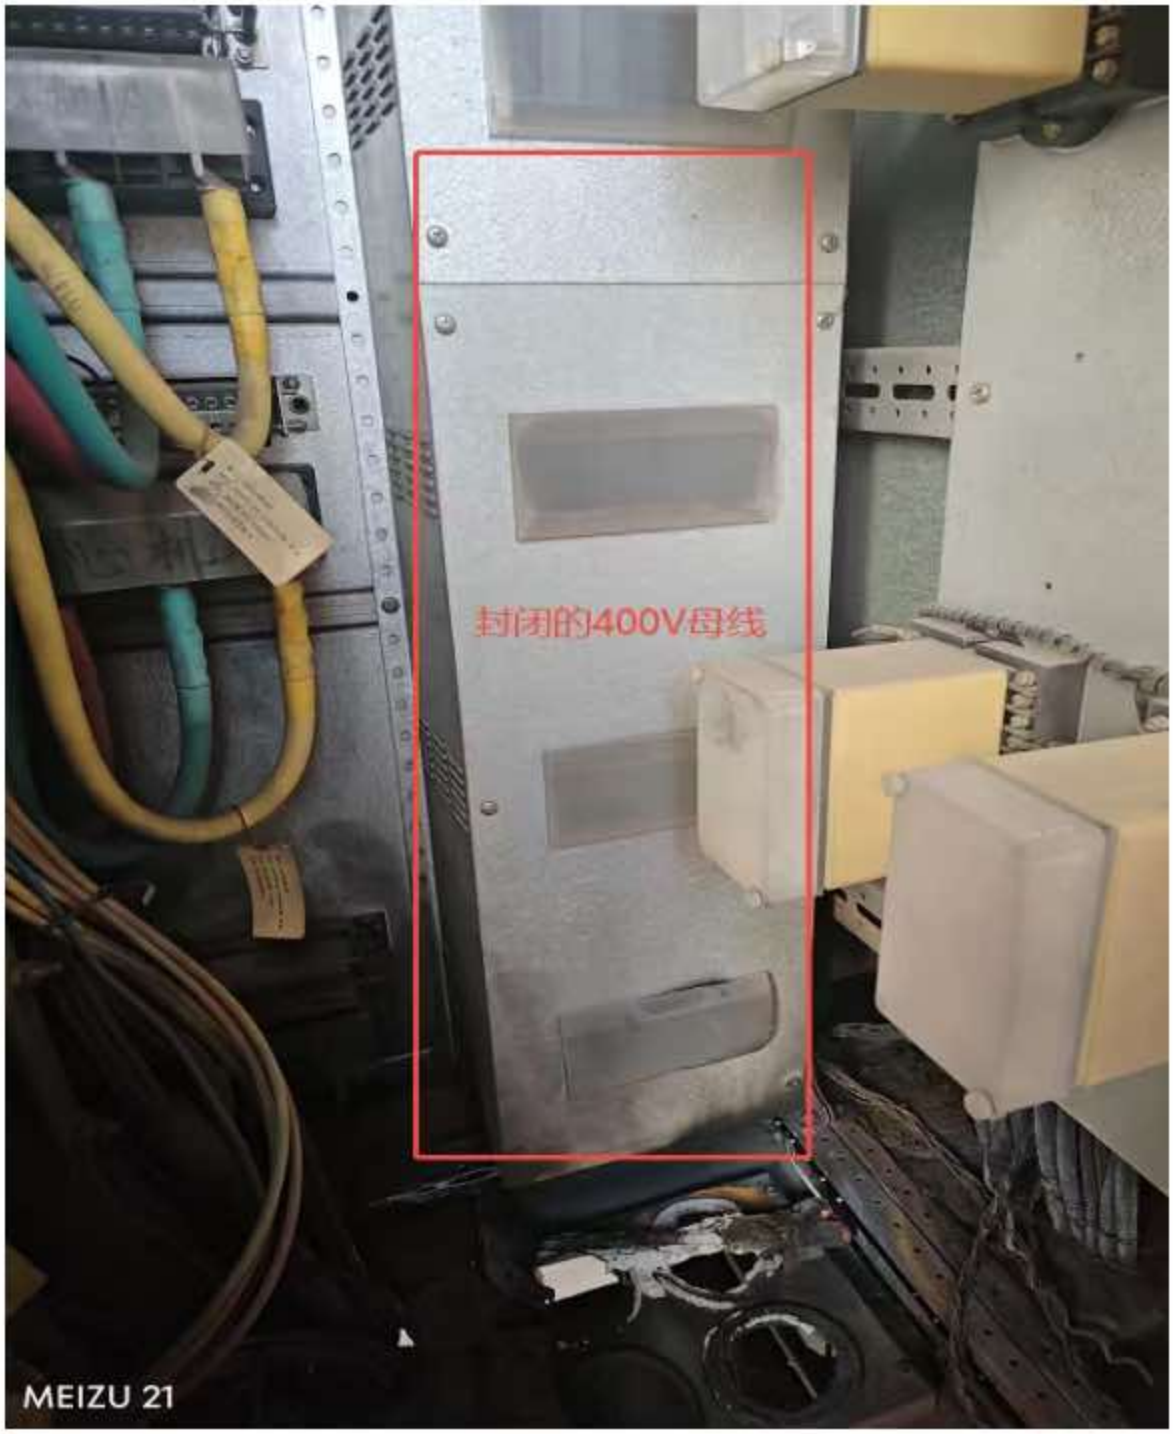
图 4 作业现场柜内垂直母线排下端部无盖板隔离

图 4 所示为作业现场柜内垂直母线排下端部无盖板隔离。同时可见短路电弧灼伤痕迹。根据《电气装置安装工程 盘、柜及二次回路接线施工及验收规范》DL/T 5866-2023 5 盘、柜上的电器安装 第 5.0.8 盘、柜内带电母线应有防止触及的隔离防护装置，母线端部应有绝缘封端，接入电源时应增加开关。即配电柜安装调试完毕后，母线槽上无插接部件的接插口及母线端部应采用专用的封板封堵完好。

事发当晚，打开该母线排的实际情况，下端部确无端盖。该处的安全隔离缺失成为事故隐患点，操作过程中安全防范措施不足导致事故。

1.操作人员林某某在脱硫 MCC 配电柜 AA16 柜的电缆室处进行电缆敷设时，使用铁质橡胶柄羊角锤恢复电缆穿孔处的封堵泥时，触及该电缆室内的垂直母线排下端部（该母线排周边有防护隔离装置，下端未做安全隔离）而造成直接触碰带电体发生短路，因短路产生电弧引燃身上衣物。

续，明确并落实对相关方作业的现场监护责任主体和具体职责。**四是**要对全厂电气设备，特别是配电柜、母线排等部位进行一次全面的隐患排查，对类似 AA16 柜母线排未隔离等隐患立即整改。
