枣庄高新区山东科达利精密工业有限公司“7•16”一般机械致害事故调查报告

枣庄市人民政府事故调查组

2026 年 9 月

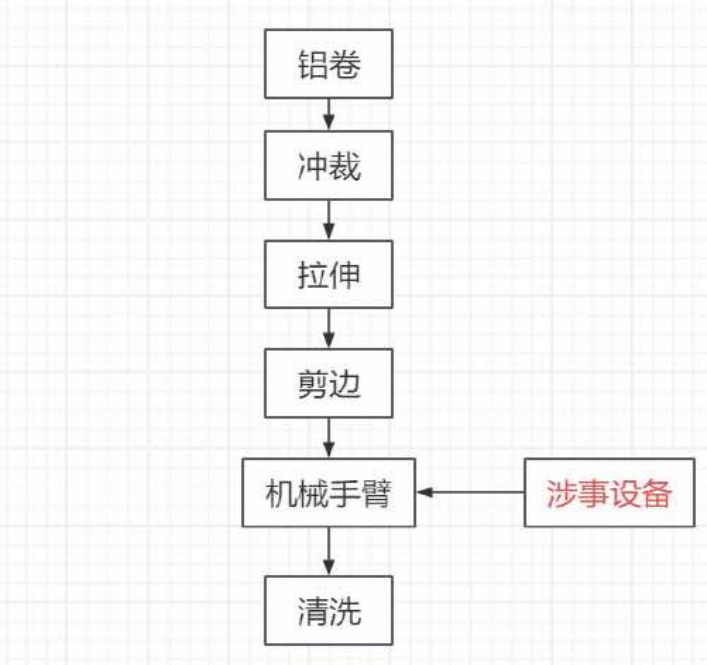
图 2　涉事车间工艺流程图

（三）生产线工艺流程

1. 将铝卷冲压裁切板材。2. 通过拉伸机加工成工件。3. 工件进行剪边切口处理。4. 将工件通过机械手臂（方壳高速移载机）转移至清洗设备。5. 清洗工件。（见图 2）
