钟山区黄土坡街道绿柳人家项目（一期）“8·20”一般物体打击事故调查报告

2025年8月20日7时55分许，位于六盘水市钟山区黄土坡街道六盘水市动物园以西的贵州嘉略建筑工程有限公司绿柳人家项目（一期）发生一起建筑施工一般物体打击事故，造成1人死亡，直接经济损失160.88万元。

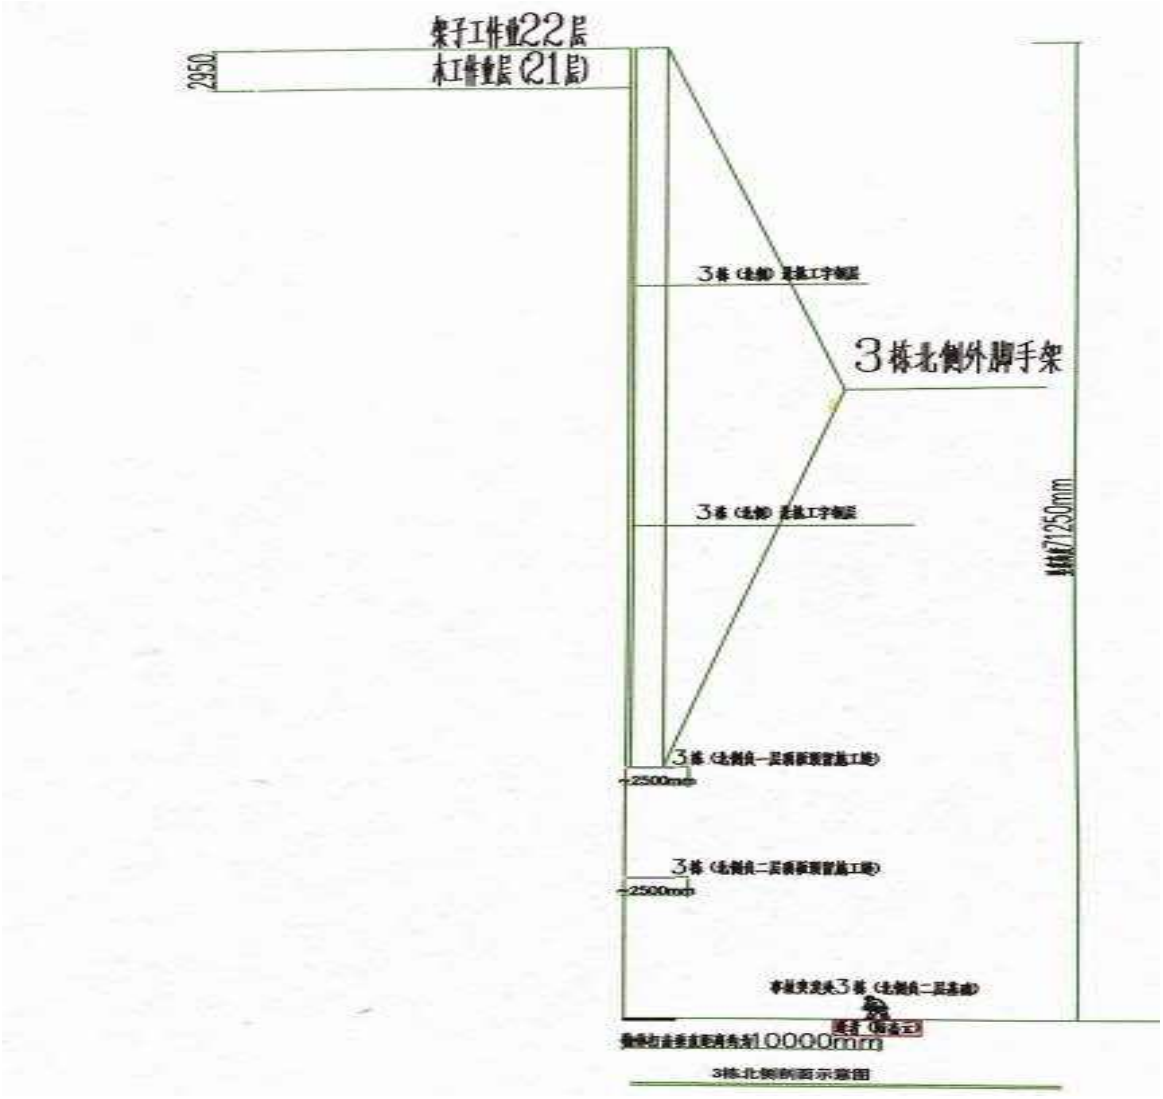
事发现场 3 栋北侧剖面图

7 时 55 分许，由于钢管是上下两根搭接的，屈某乐在拆除钢管固定装置后,将上段的钢管取下放置在靠 2 号楼一侧的内支撑架时，下段的钢管（2 米长）失稳，从 21 层北侧滑落戳破安全网后，向 3 号楼 3-9 轴交 4-G 轴北侧地下室筏板面坠落，将在此区域施工的钢筋班工人陆某云头部砸伤。

木工班在3号楼21层3-9剪力墙施工与钢筋班3号楼北侧3-9轴交4-G轴北侧地下室筏板面进行孔桩钢筋绑扎形成交叉作业[2]，安全隔离措施不到位。事发时，木工班工人屈某乐3号楼21层3-9剪力墙施工过程中，发现21层3-9剪力墙支护使用的两根钢管与方钢混用，厚度不一致，钢管（2米长）在更换过程中失稳后，从3号楼21层北侧滑落碰到20层外脚手架后外弹戳破安全网，向3号楼3-9轴交4-G轴北侧地下室筏板面掉落，将在3号楼北侧3-9轴交4-G轴北侧地下室筏板面进行孔桩钢筋绑扎的钢筋班工人陆某云砸伤，后经抢救无效死亡。

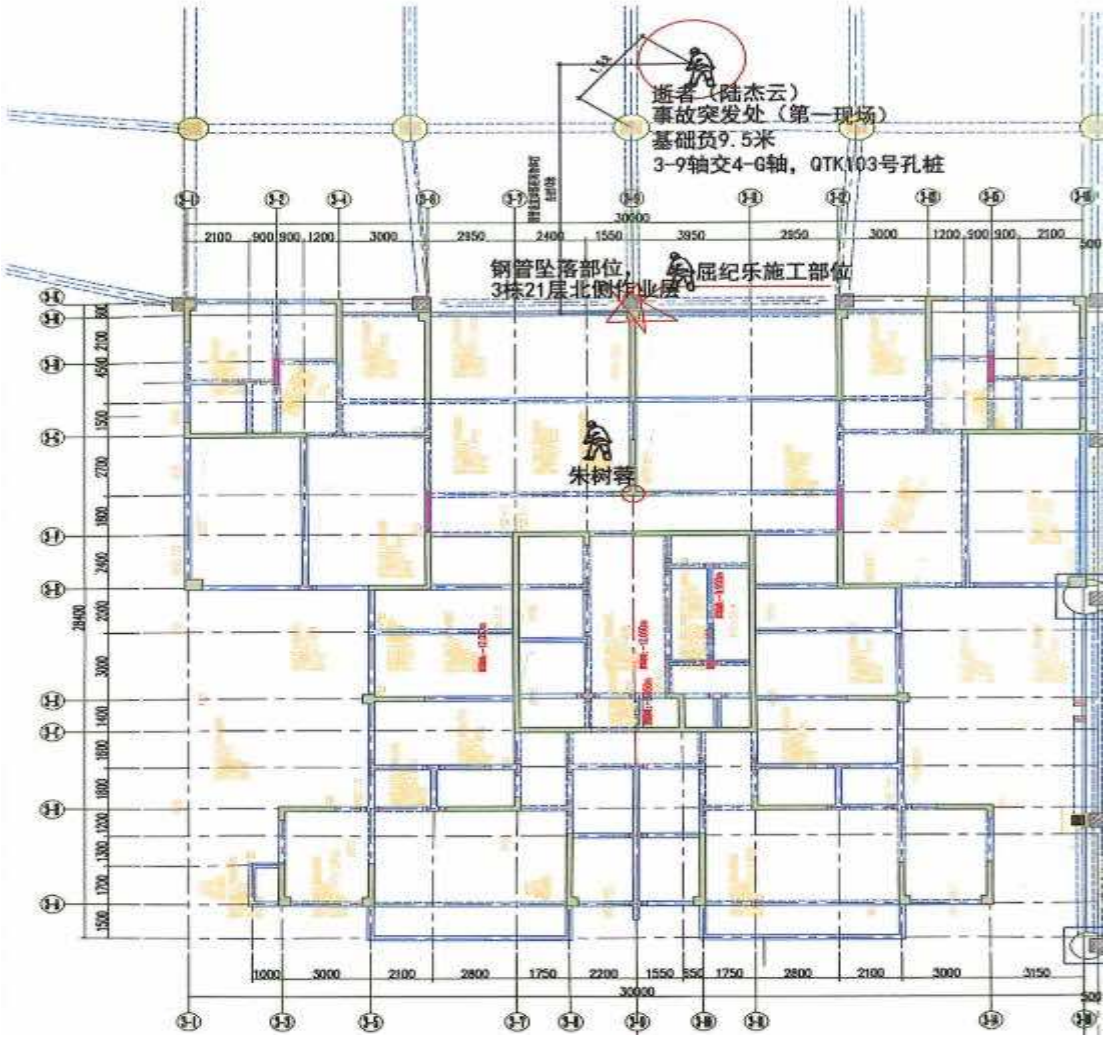
事发现场俯视图

室筏板面进行孔桩钢筋绑扎，两人的施工点其上方 3 号楼 21 层木工班屈某乐、朱某蓉等工人按照木工班组长李某全 8 月 19 日的施工安排，继续完成上一天的加固梁柱模板工作，此时施工现场形成交叉作业[1]；
