【事故调查报告】寿县绿洲森工（淮南）有限公司“2021•4•7”一般机械伤害事故调查报告

2021年4月7日7时50分左右，寿县绿洲森工(淮南)有限公司发生一起机械伤害事故，造成1人死亡。直接经济损失100万元。

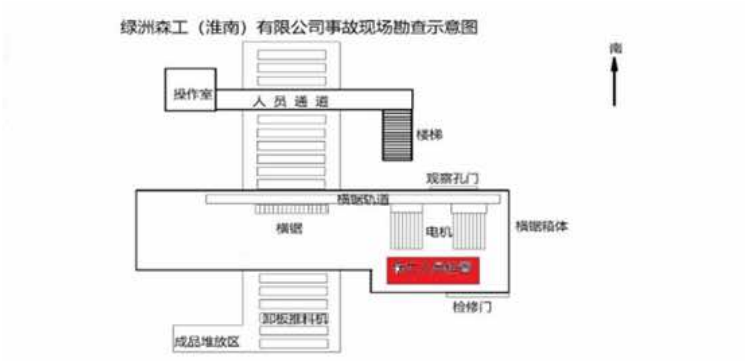
图1 设备现场布置图

本次事故涉及的一套横切规格锯（生产厂家：苏州苏福马机械有限公司，设备型号：BSG2713MXXDR(B)，采购时间：2013年1月份购买并使用，设备的主要构成部分：上下机架、上下磨砂架、驱动动辊、升级机构、安全开关组、摆限系统、上下磨张紧等）。经查阅产品说明书和现场实际测量，横锯电机横向推进行走速度约0.5m/s；横切锯电机行进到箱体边缘框架位置时，电机风叶罩与箱体侧边框间距仅有

100mm。该设备检修检查门仅用插销销住，没有上锁，也没有运行闭锁或连锁报警、提示装置。现场安全警示标识和警示牌均安装在设备侧面，未安装在操作可视范围内。设备布置情况如图1。

事故发生在砂光线生产车间横切规格锯箱体内，事故发生时横切规格锯正在运行中,死者周全来打开了横向锯检修检查孔防护罩推拉门，头部被横锯电机风页罩与箱体侧边框挤住卡死，背部被行走电机顶住(见图2)。

周全来违章作业，在未确认机器停止运行、停电、挂牌，进入待检修状态的情况下，擅自打开运行中的横锯检修门观察设备状况，将头部探入箱体内部，导致头部被横锯电机风页罩与箱体侧边框挤住卡死是导致事故发生的直接原因。

（一）强化企业主体责任。绿洲森工（淮南）有限公司要认真吸取事故教训，举一反三，切实履行安全生产主体责任，强化责任落实；认真开展“六项机制”建设，落实各类风险管控措施；全面开展安全隐患大排查治理，做到无死角、无盲区，抓好生产作业现场安全管理工作；对于安全重点防范部位（运转、推进部件）防护隔离装置加装安全锁，防止人员擅闯、误入；加强全员安全教育培训，杜绝“干惯了、看惯了、习惯了”思想，提高职工的安全意识和风险防范技能；加强设施设备维护保养，保证设施设备安全运行；加强应急管理，有针对性开展应急救援演练，及时修订应急救援预案；加强和规范生产作业安全警示标示标牌设置，悬挂警示标语提升企业文化，确保生产作业现场安全有序；落实建设项目安全设施“三同时”主体责任，履行企业安全生产“三级标准化”建设。
