东至德泰精细化工有限公司“2.28”中毒事故调查报告

2020年2月28日12时50分，东至德泰精细化工有限公司发生一起氢氟酸中毒事故，造成1人死亡。

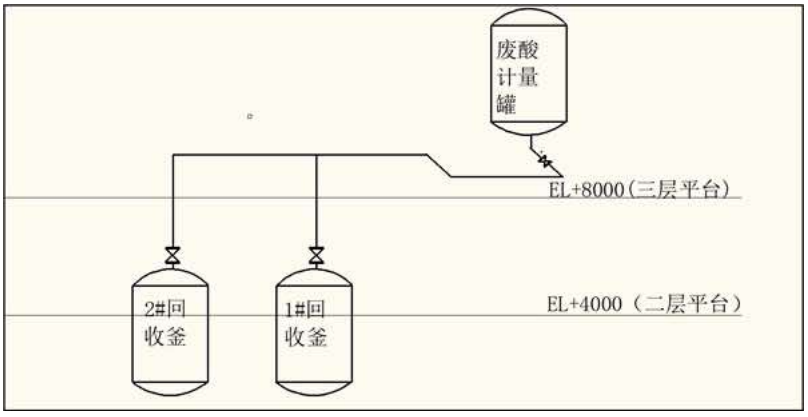
图1：废酸回收生产工艺流程简图

东至德泰精细化工有限公司建有废酸处理装置。将含65%氟化氢的废酸打入废酸计量罐中（两个，现场无位号），计量后放入废酸回收釜
号，标有1#、2#、3#回收釜），再加入一定量98%硫酸（由高位计量罐加入），然后经蒸汽夹套缓慢加热进行常压蒸馏（不超过140℃），蒸出
冷和一级冷冻盐水冷凝，经氟化氢中间罐（两个，现场无位号）收集，最后进入氟化氢接收罐进行回收利用。未凝氟化氢气体先经一级冷凝再经
成副产氢氟酸出售，未被水吸收的尾气再经尾气吸收系统(四级水吸收），最后少量尾气经15m高空排放管排放。

工作原理：通过浓硫酸的吸水性，吸收废酸中的水分，同时硫酸与废酸中的氟化钠反应生成硫酸钠与氟化氢。

反应原理：NaF+H2SO4(98%)+ HF+H20→Na2SO4+HF+稀硫酸

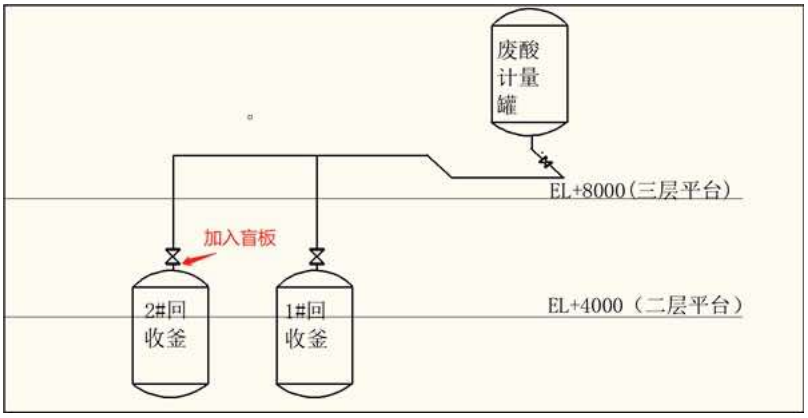
东至德泰精细化工有限公司于2019年12月14日停车检修，对2#回收釜进行蒸煮清洗。在2#回收釜进行蒸煮清洗前，车间主任徐某林通知维修
2#废酸回收釜进料管道进行隔离措施，朱某苗安排维修人员对2#废酸回收釜进料阀下法兰加盲板进行隔离，但法兰未紧固。

图2：检修时安装盲板位置示意图

图3：检修时安装盲板位置现场图

操作工高某正未佩戴必要的劳动防护用品，冒险作业；在打开2#废酸回收釜进料阀时，管道内残留的氢氟酸溶液在未紧固的盲板处气化喷溅
亡。
